# ОБСЛЕДОВАНИЕ ТЕХНИЧЕСКОГО СОСТОЯНИЯ МОСТОВЫХ СООРУЖЕНИЙ, ПОСТРОЕННЫХ С ПРИМЕНЕНИЕМ ПРЕДВАРИТЕЛЬНО НАПРЯЖЕННОЙ СТЕКЛОКОМПОЗИТНОЙ АРМАТУРЫ

**Лапшинов Андрей Евгеньевич, к.т.н.**

Заведующий лабораторией обследования зданий и сооружений (ЛОЗиС НИИ ЭМ)

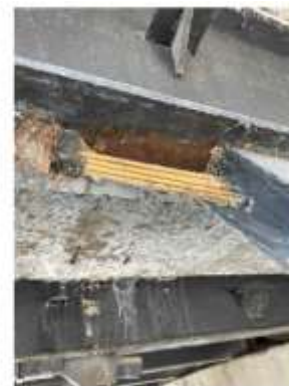
Фото Г.12 – Разрушение и участки нарушения целостности стержня АСК

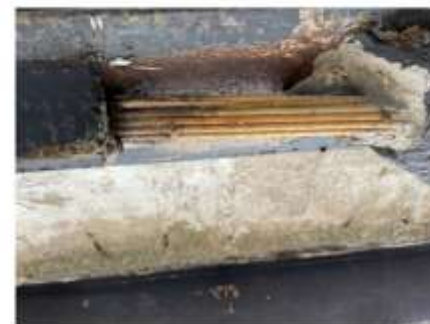
Фото Г.19 – Разрушение и участки нарушения целостности стержней АСК. Отслоение окрасочного покрытия и поверхностная коррозия металлических конструкций

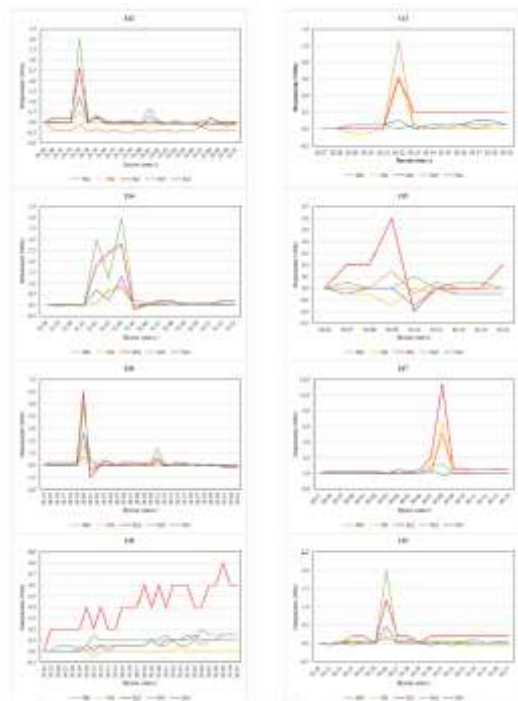
Рисунок 7.7 – Диаграммы «Напряжение (МПа) - Время (минуты)» для измерений 112-119

Напряжения самонапряжения затяжек при действии подпояской нагрузки по результатам обследования составляет не более 1,8% от проектного значения напряжения предварительного напряжения.

Определение фактического усилия в отдельных стержнях затяжки не представляется возможным из-за неизвестной величины предварительного напряжения с учётом потерь за время эксплуатации и точного количества частично либо полностью разрушенных отдельных стеклопластиковых стержней.

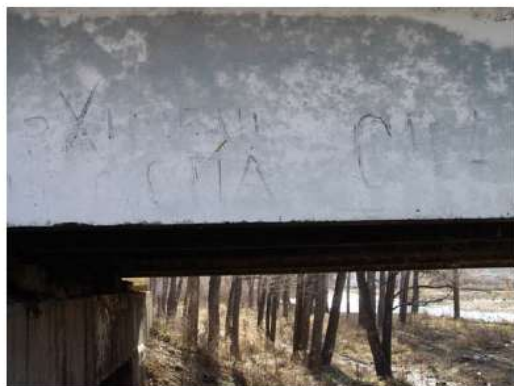
Рис. 6. Вид на концевой участок балки с преднапряженной АСП.  
При тщательном исследовании боковой поверхности балок в натуре трещин не обнаружено
