ОСОБЕННОСТИ РЕКОНСТРУКЦИИ КРЕСТОВОЗДВИЖЕННОГО МОСТА ЧЕРЕЗ РЕКУ ДНЕПР

**УСИЛЕНИЕ
ПРОЛЕТНОГО СТРОЕНИЯ
ИЗ БЛОКОВ ПРК ПРИ
КАПИТАЛЬНОМ РЕМОНТЕ
КРЕСТОВОЗДВИЖЕННОГО
МОСТА ЧЕРЕЗ Р. ДНЕПР
В Г. СМОЛЕНСКЕ,**

**РЕМОНТ ОПОР №2, №3
КРЕСТОВОЗДВИЖЕННОГО
МОСТА ЧЕРЕЗ Р. ДНЕПР
ПО УЛ. СТЕПАНА РАЗИНА
В Г. СМОЛЕНСКЕ,**

**РЕМОНТ
УСТОЯ ПУТЕПРОВОДА
В ТЕЛЕ ДОРОГИ ЧЕРЕЗ Ж/Д
СМОЛЕНСК-ВИТЕБСК ПО
ВИТЕБСКОМУ ШОССЕ
В Г. СМОЛЕНСКЕ,**

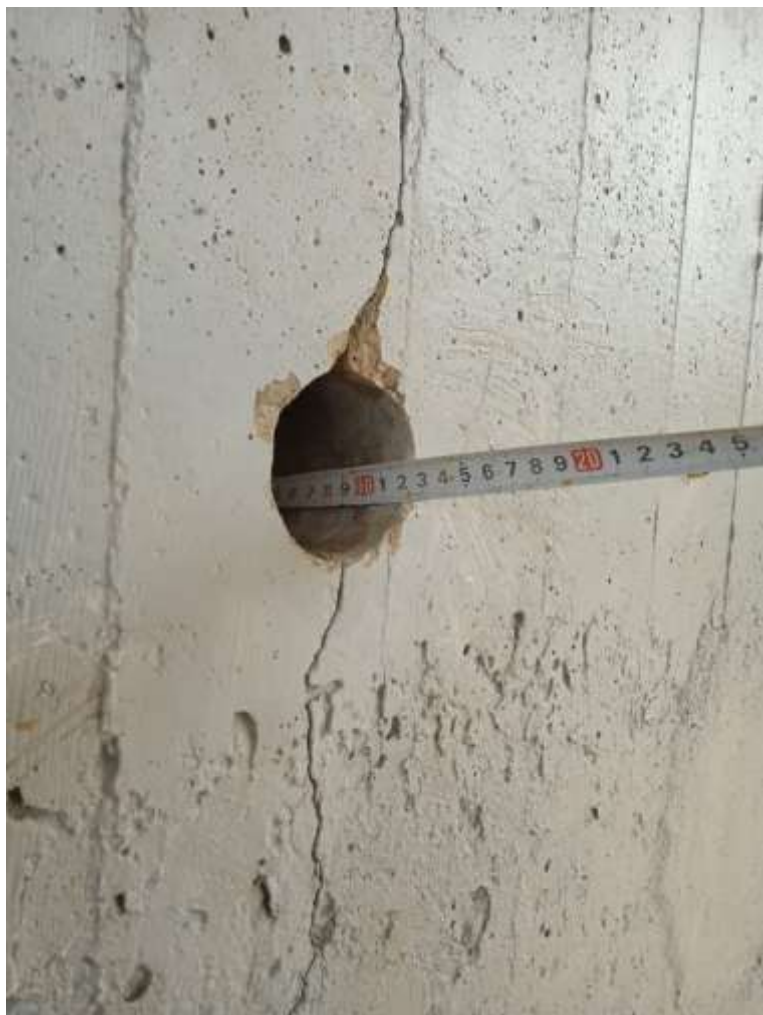
**Трещина в верхней части опоры,
при обследовании сентябрь 2022г.**

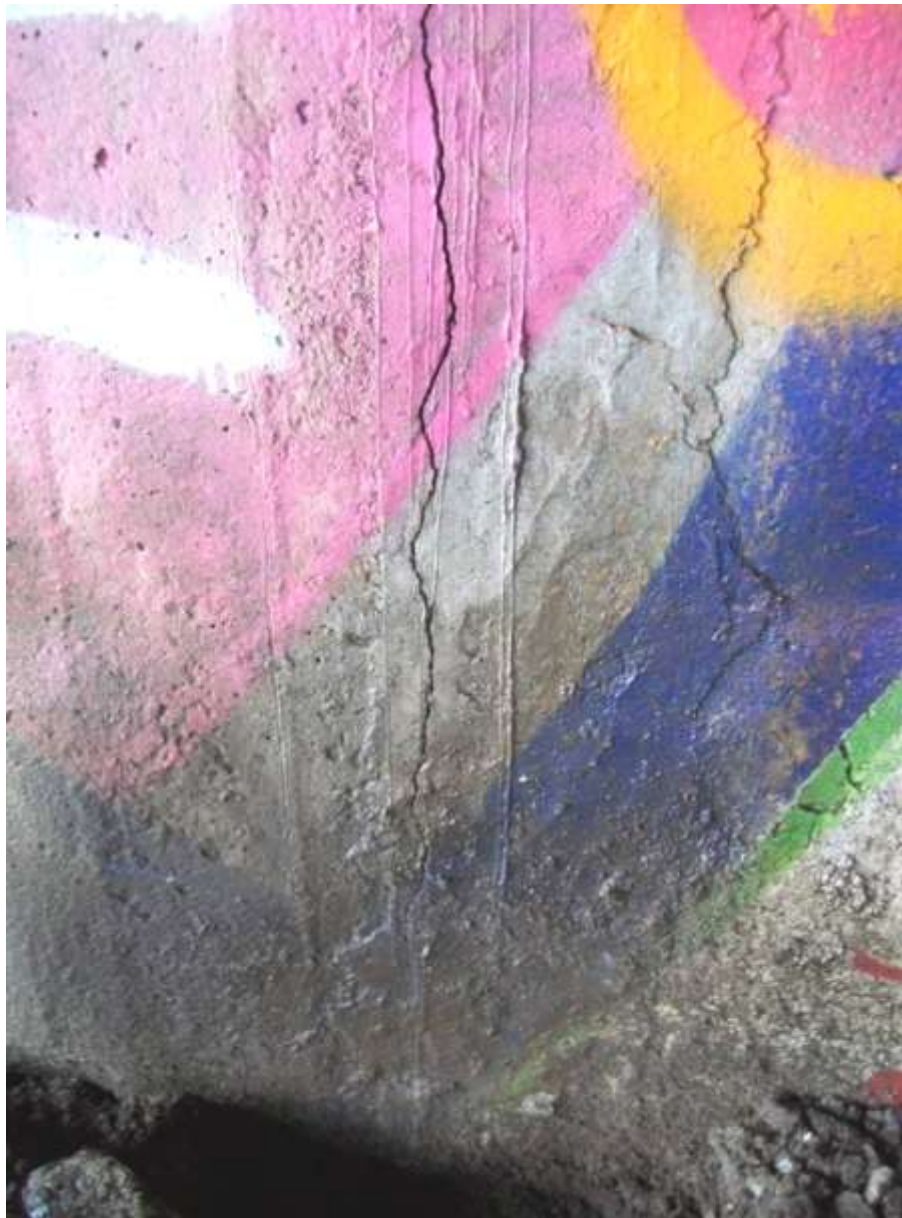
Конструкция устоя (вид из пролета)
В 2010 г. при ремонте путепровода
обнаружены трещины.

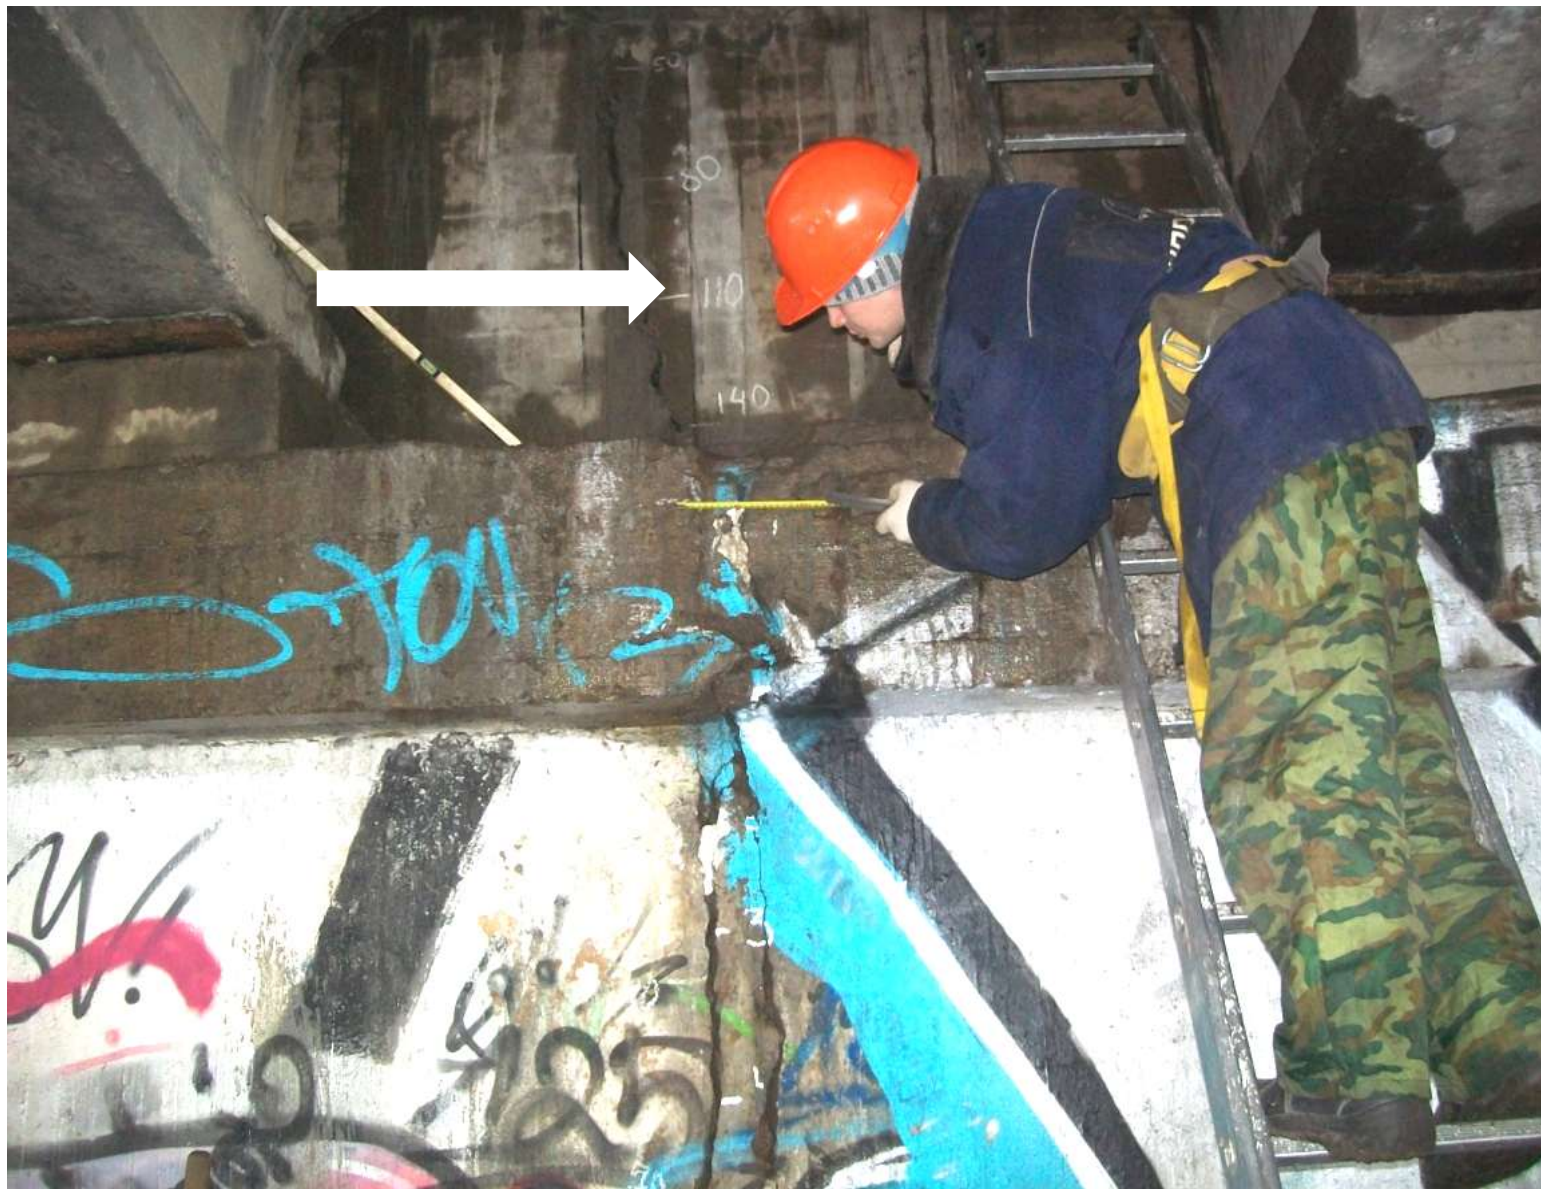
Трещины на поверхности опоры

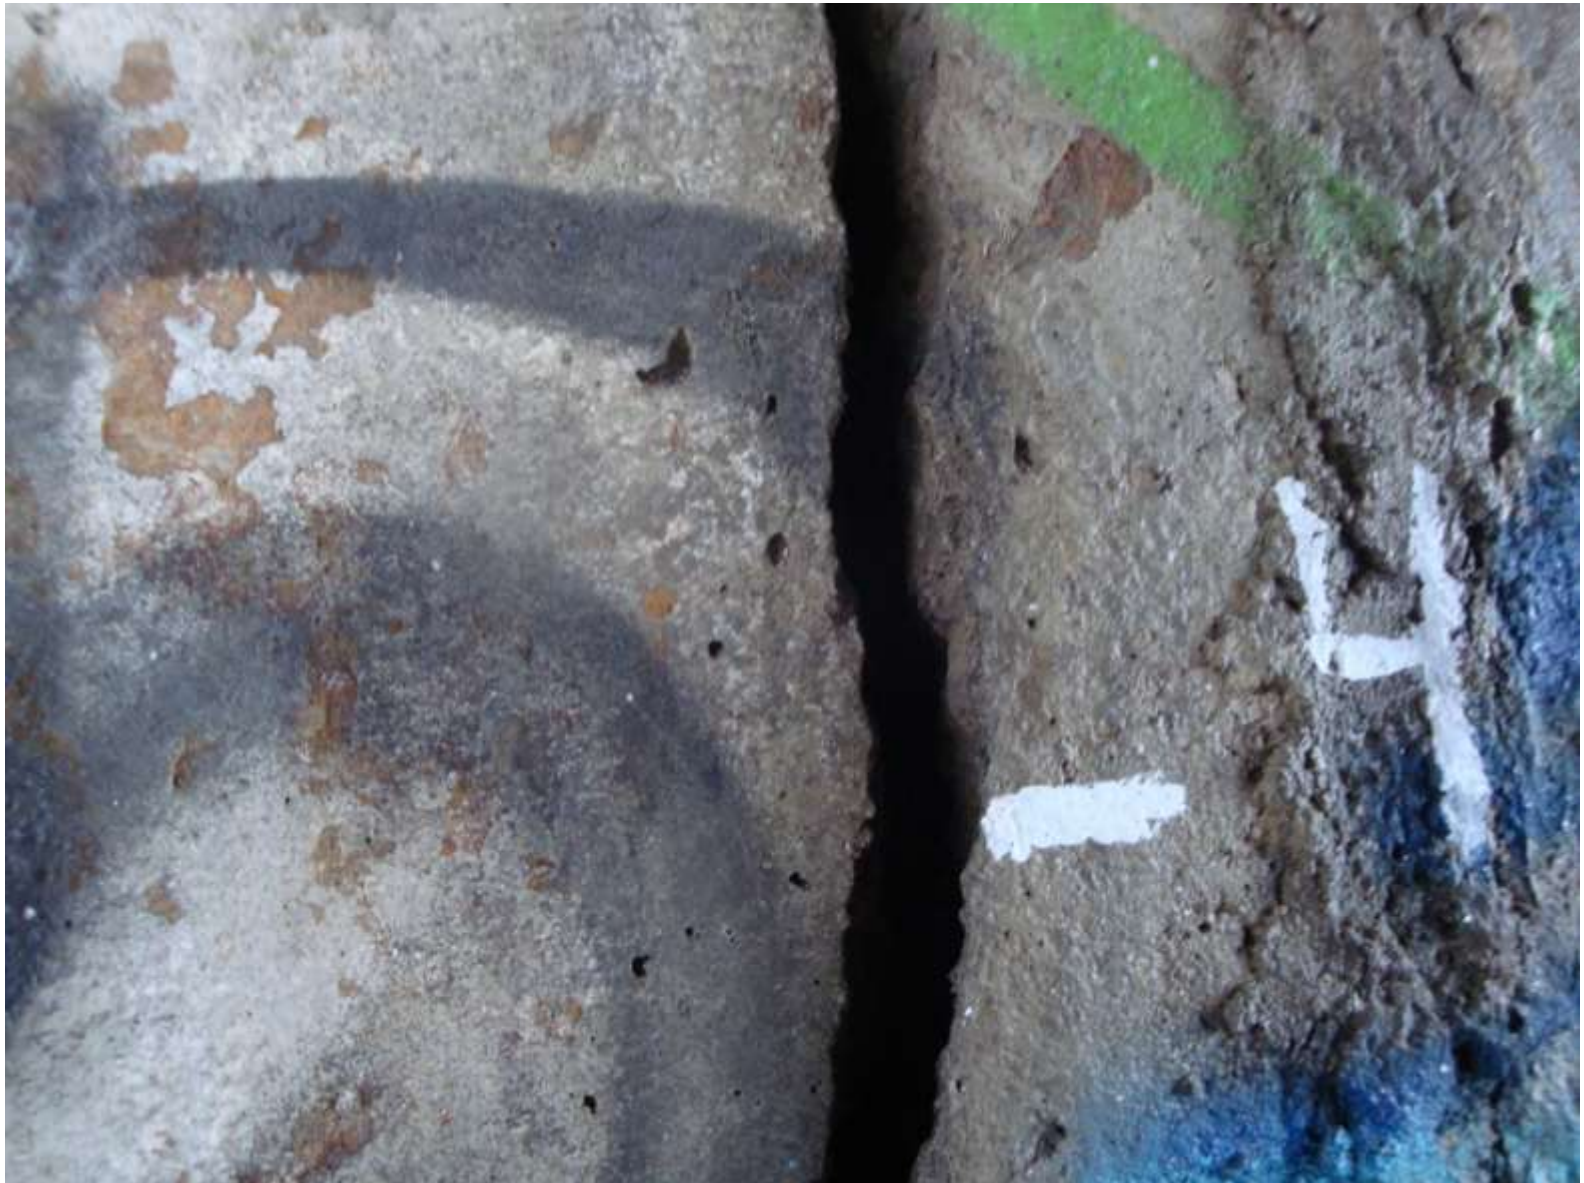
Трещина на ригеле и шкафной стенке

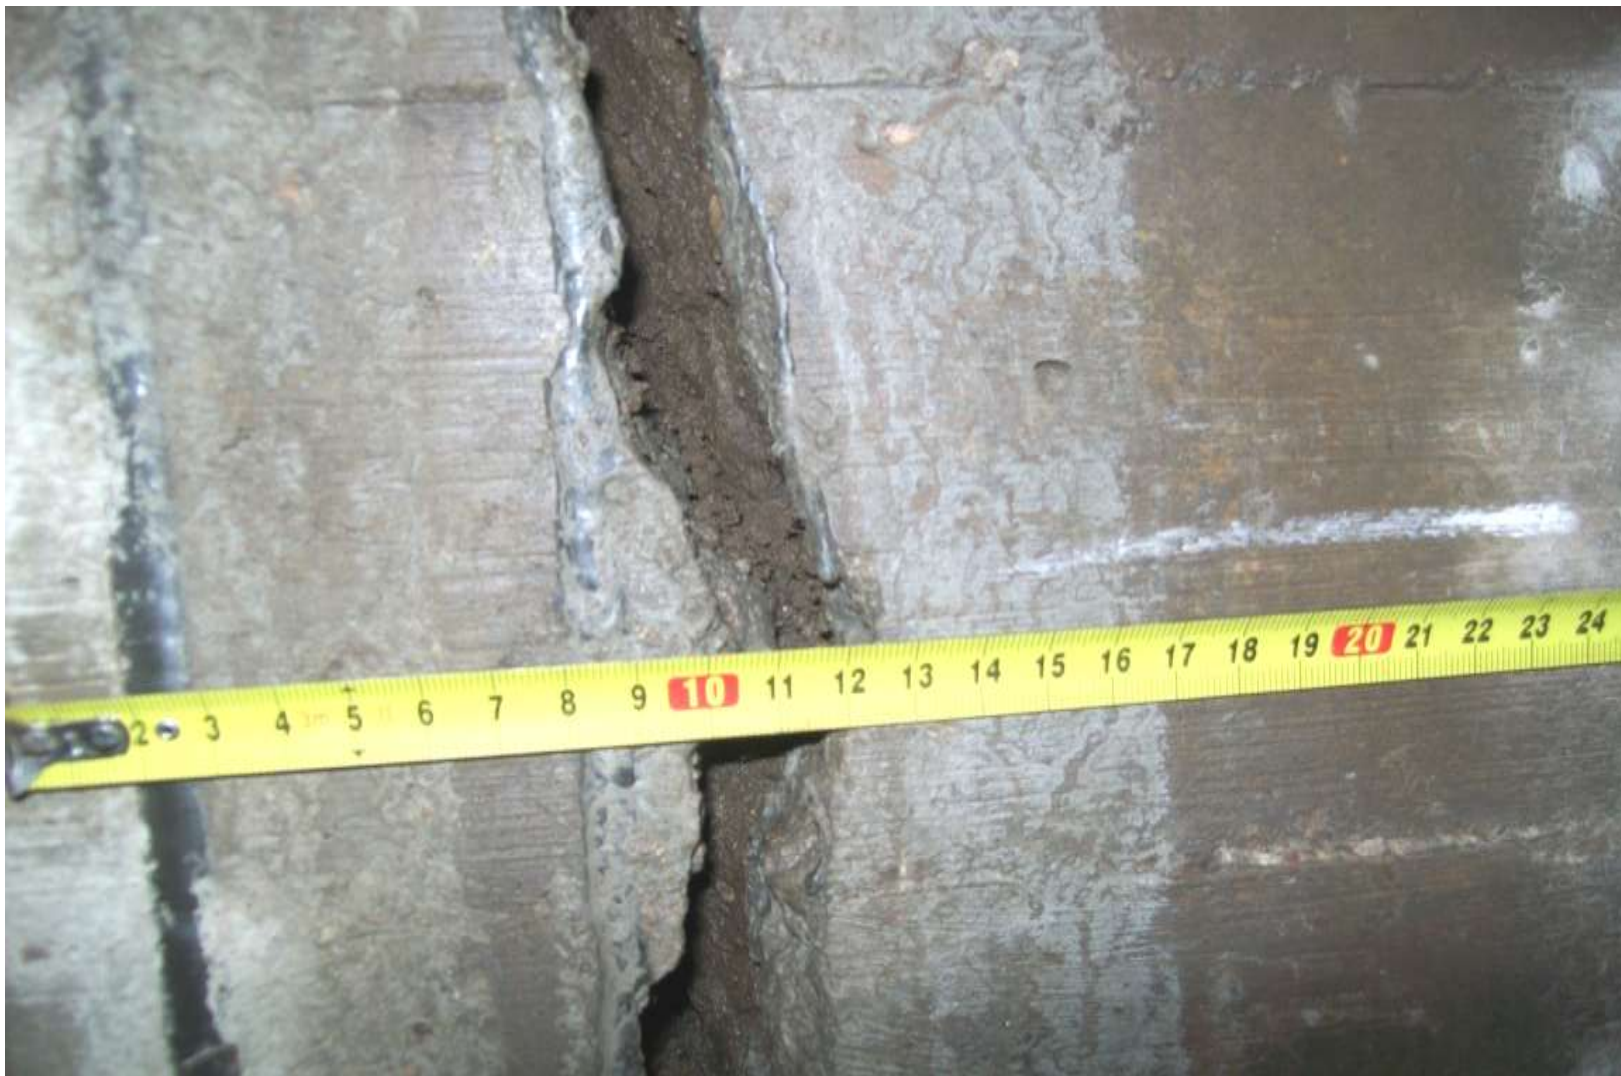
Раскрытие трещины

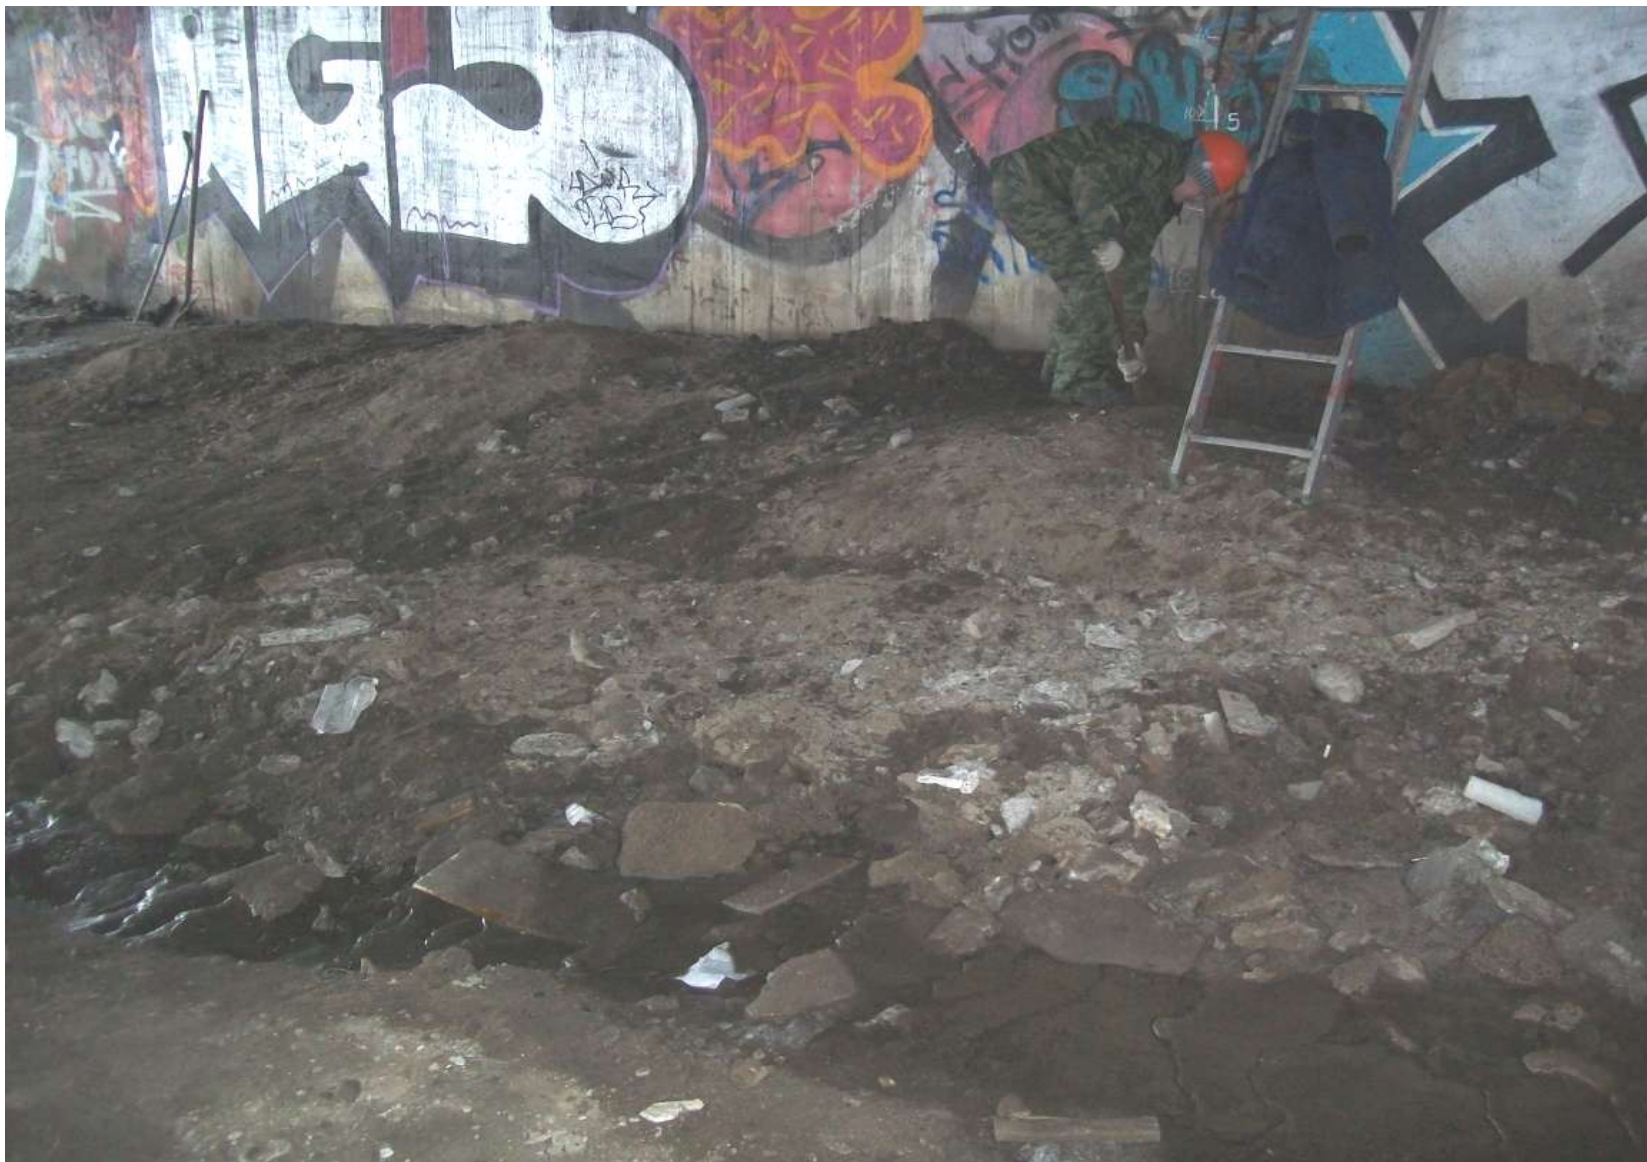
Замер раскрытия трещины

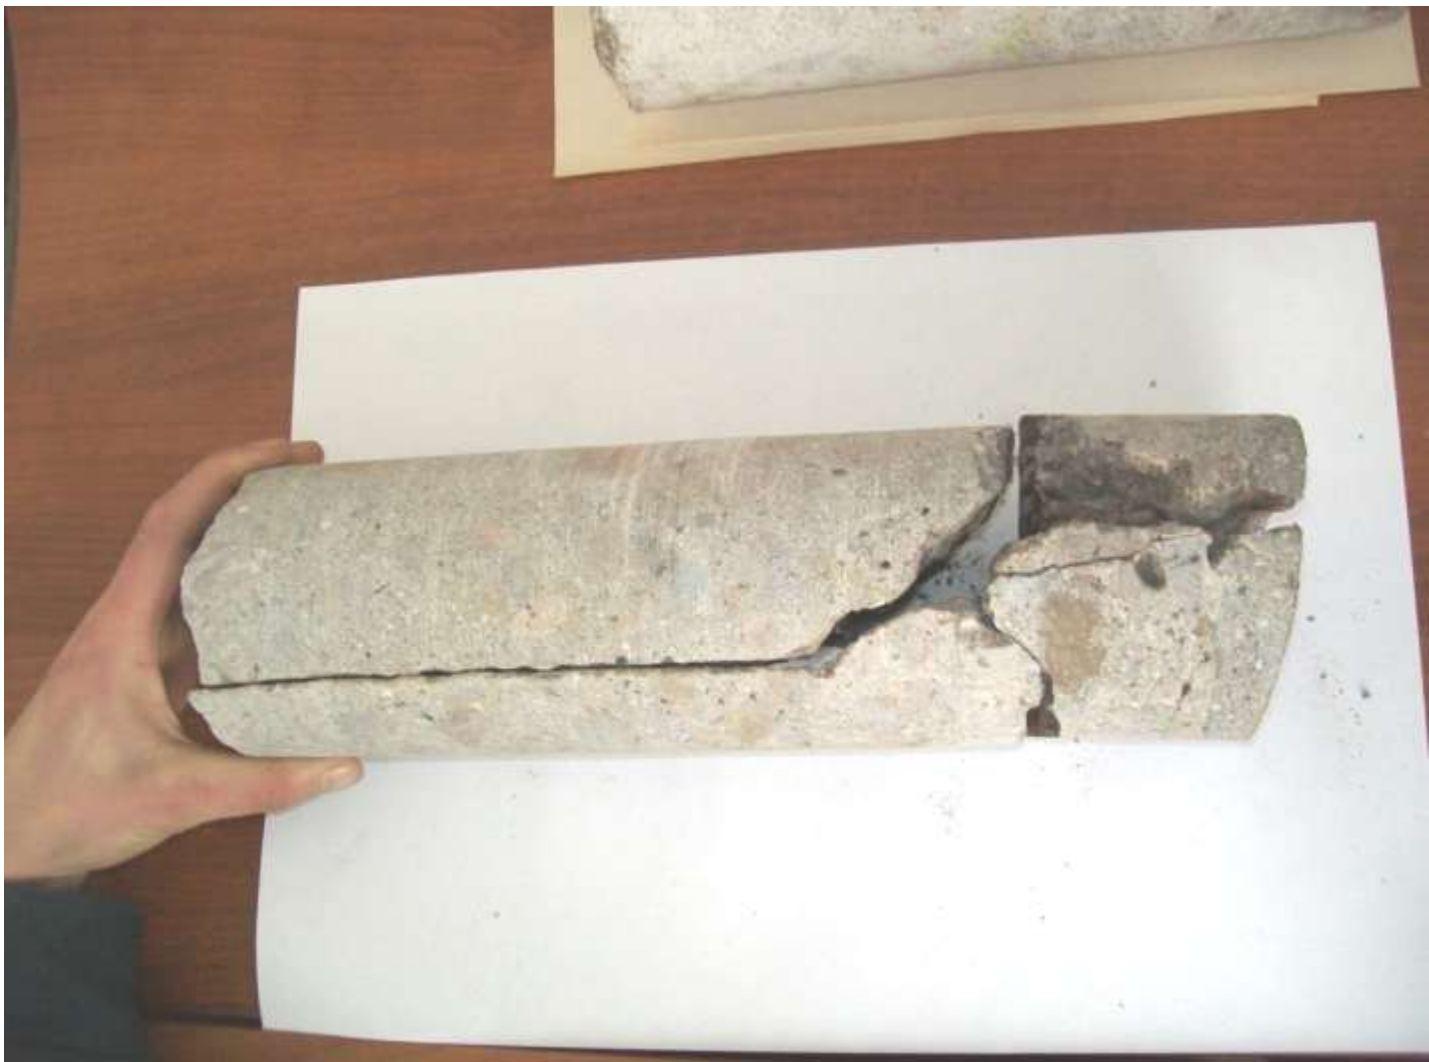
Трещина №1 - отбор керна.
Раскрытие трещины – 4мм

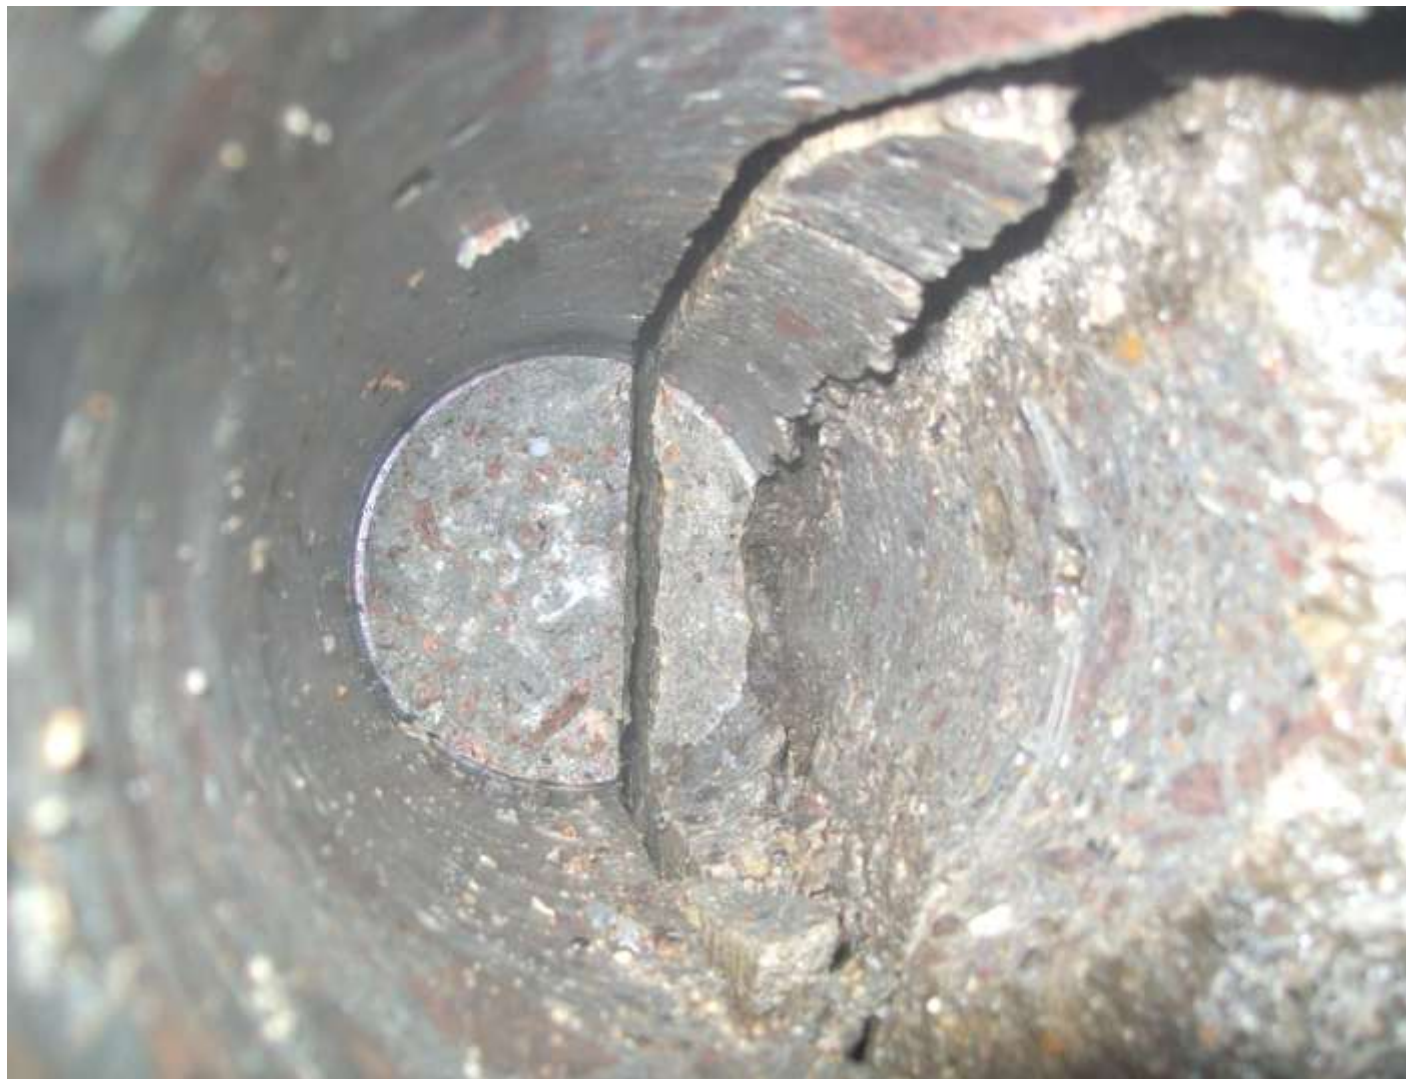
Керн (трещина №1)

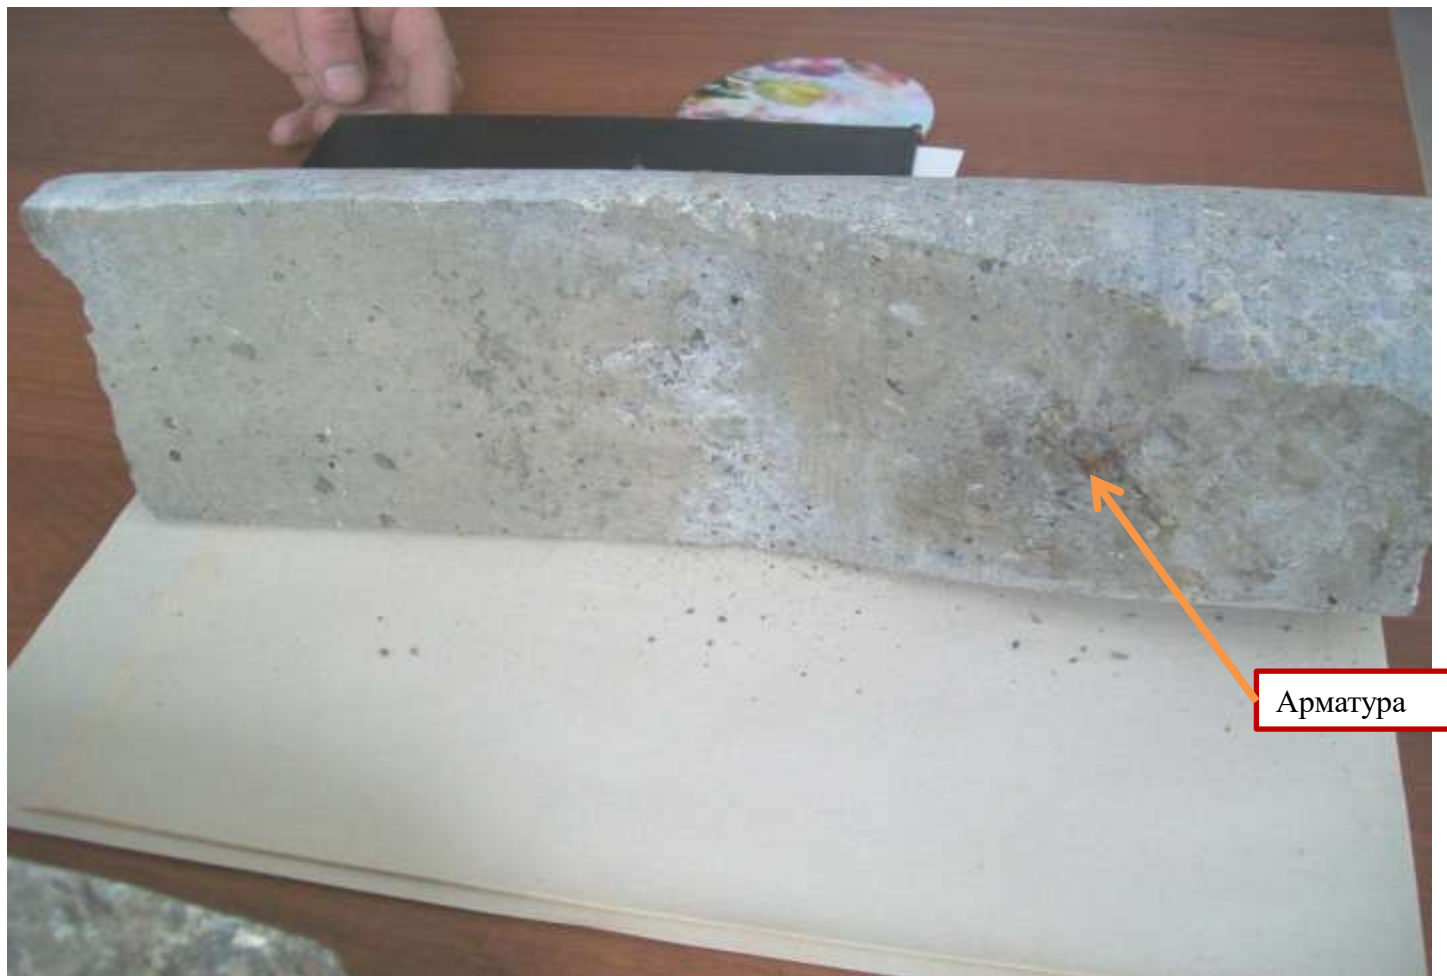
Трещина №2 – отбор керна.
Раскрытие трещины – 8 мм. . Арматура имеет ярко
выраженные следы коррозии.

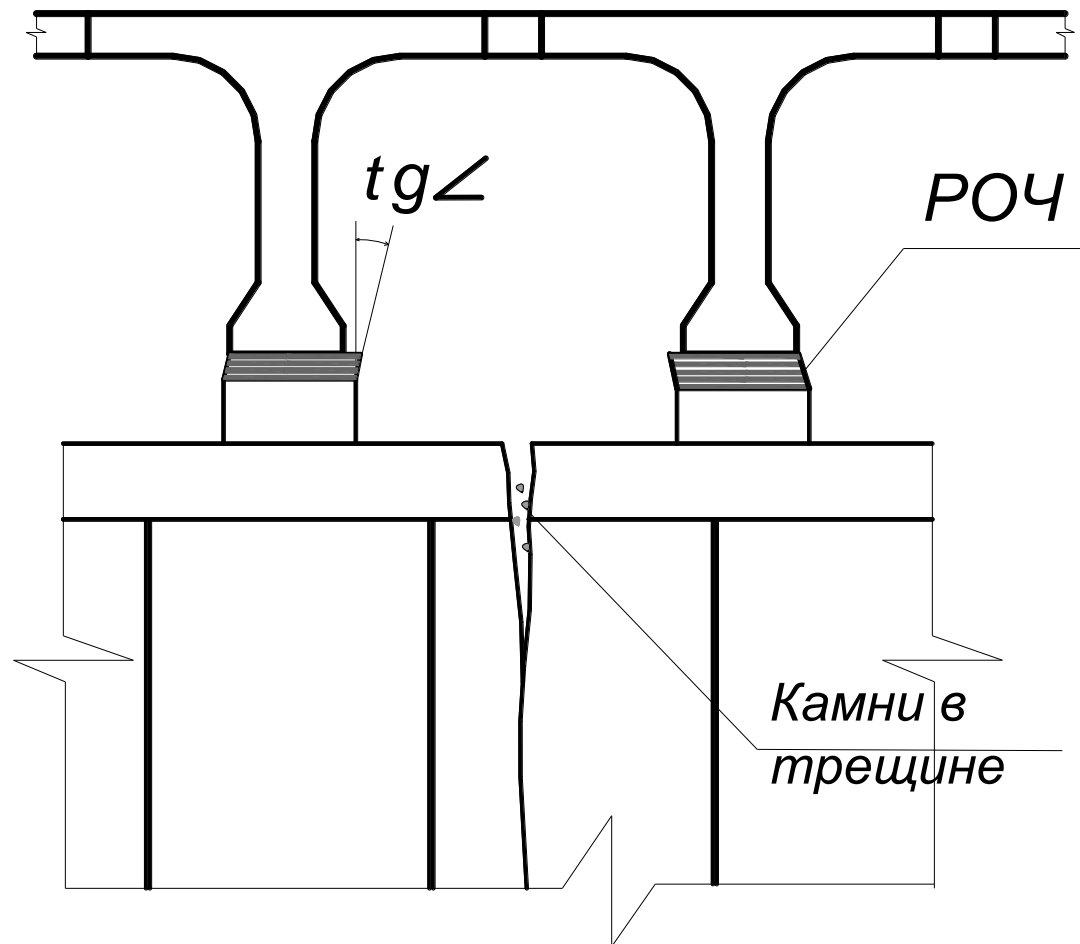
Резиновые опорные части завалились в разные стороны, пролет начал опускаться. Резиновый компенсатор деформационного шва выскочил. Движение машин по путепроводу было сохранено.

РОЧ завалились до максимального тангенса угла и не возвращались (в образовавшуюся щель попали камни)

В нашем случае балки не двигались относительно друг друга. Двигалась и проседала опора, а РОЧи заваливались за двумя частями опоры в разные стороны.

Необходимо было срочно стянуть две части расколовшегося устоя с силой, превышающей вес пролетного строения сечением в 9 балок длиной 24 м, под движением автомобильной нагрузки и вблизи с габаритами приближения железнодорожных составов, тоже под движением.
