VII международной научно-практической конференции  
«ИНЖЕНЕРНАЯ ЗАЩИТА ТЕРРИТОРИЙ, ЗДАНИЙ И  
СООРУЖЕНИЙ»

**ВОЗМОЖНЫЕ ПРИЧИНЫ  
ДЕФОРМАЦИЙ ЗДАНИЙ,  
ПОСТРОЕННЫХ НА  
ЭЛЮВИАЛЬНЫХ ГРУНТАХ  
В ПРЕДЕЛАХ Г. ЕКАТЕРИНБУРГА**

к. г. - м. н. Овечкина О.Н.

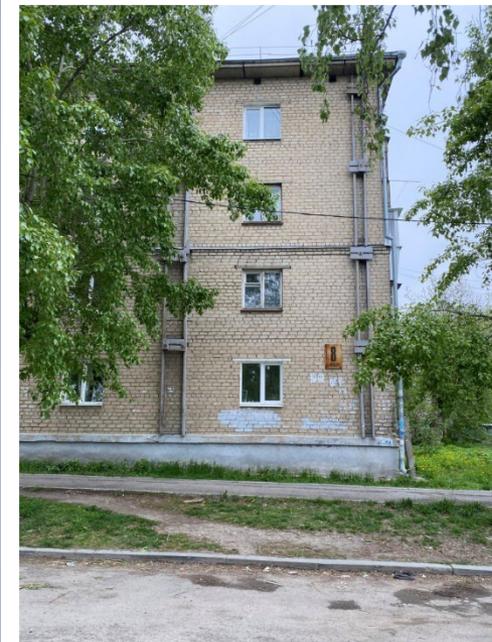
Введен в эксплуатацию в августе 1960 года.  
Здание 4-х этажное, кирпичное, с подвалом, двумя подъездами.

- наличие сквозных трещин в стене фасада по оси Б-Б, разрыв отдельных надоконных блоков;
- разрыв в штукатурке в зоне пола первого этажа (ось А-А);
- разрушение и осыпание компонентов сборных заливных;
- нарушение отмосков (частично полное отсутствие) вокруг здания;
- деформация оконных проемов;
- нарушение в системе слива атмосферных осадков с крыши

1 октября 1962 года был составлен акт о появлении трещин в стене и деформации потолочных перекрытий в кв. 27,28 на третьем этаже второго подъезда (архив домоуправления).

В 1963 году были выполнены работы по укреплению южной части здания металлическими конструкциями из швеллеров №16 с металлическими тяжами диаметром 36 мм, которые выполняют свои функции до лестницы второго подъезда.

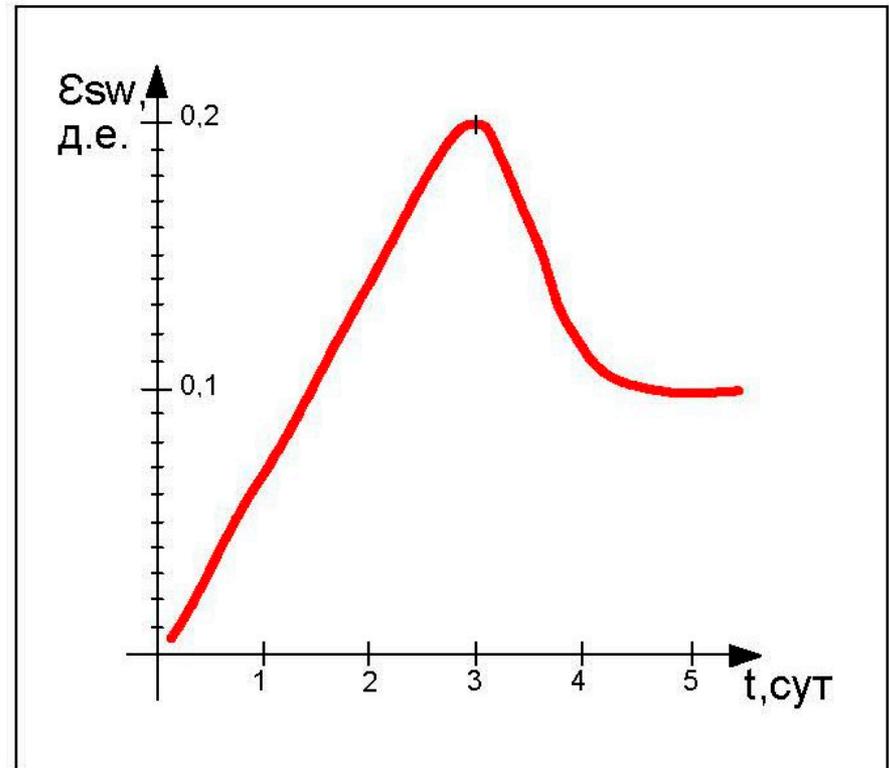
График изменения величины относительной деформации набухания грунтов без нагрузки, содержащих гидрогаллуазит

При наличии гидрогаллуазита в элювиальных грунтах и изучении процесса набухания [по материалам ООО «Уралгеопроект»], выявлено, что подобные грунты сначала ведут себя как набухающие, а затем по мере насыщения водой дают просадку.

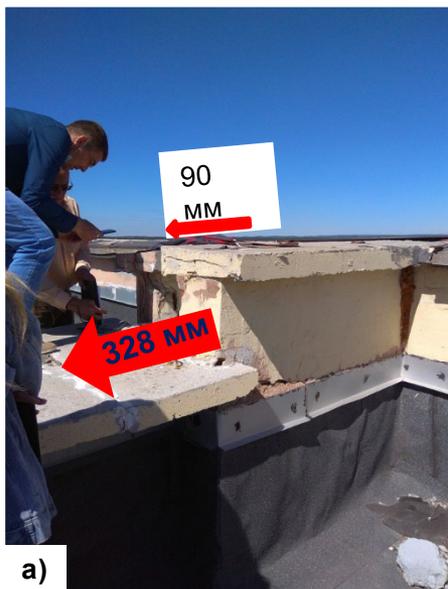
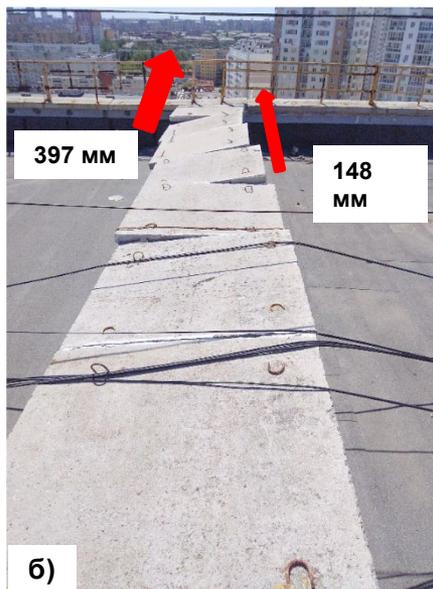
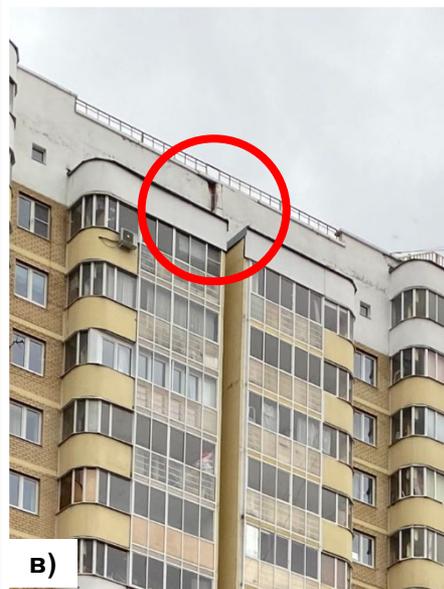
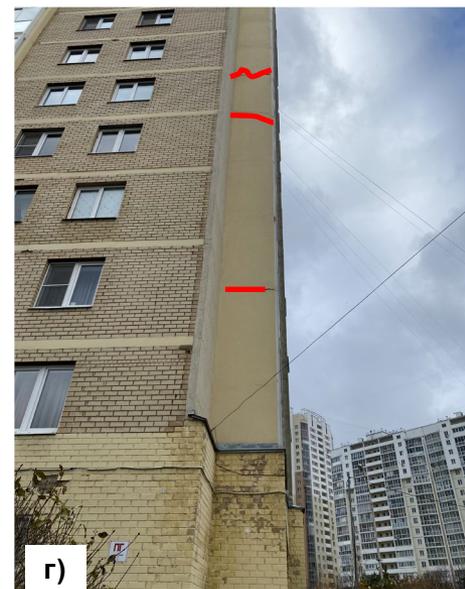
Отклонение секций 2 и 3 относительно друг друга: а) сдвиг секций (вид с крыши); б) отклонение парапетных плит от горизонтальной плоскости над температурным швом; в) сдвиг секций (вид со двора) г) горизонтальные трещины в кладке стен секции 3.

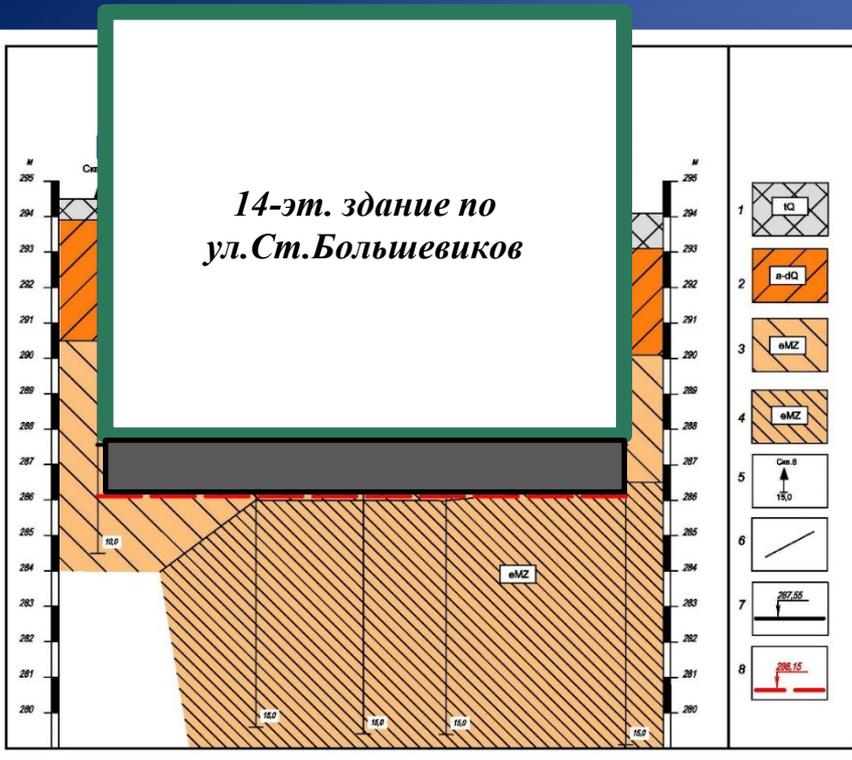
14-эт. здание по  
ул. Ст. Большевиков

За период с 2004 по 2018 гг. по физическим характеристикам у элювиальных грунтов наблюдалось **увеличение показателя влажности на 16%, коэффициента пористости на 8,5%, степени влажности на 7% и уменьшение плотности на 4%**. Показатель текучести изменился от твердого состояния до полутвердого - мягкопластичного. **Механические свойства снизились: удельное сцепление на 50%, угол внутреннего трения на 28%, модуль деформации на 33%**

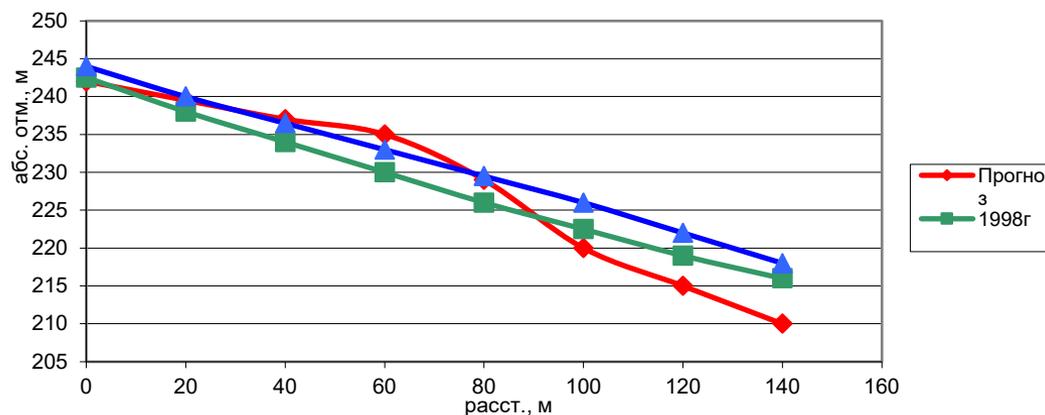
## ХАРАКТЕР ДЕПРЕССИОННОЙ ВОРОНКИ В РАЙОНЕ, УЛ.8 МАРТА, 82 ПО НАПРАВЛЕНИЮ ОТ ГБ №1 К МЕТРОПОЛИТЕНУ

Развитие депрессионной воронки вдоль ул. 8-е Марта явилось следствием проведения строительного водопонижения на площадке ствола №17 и водоотлива на стволе № 21 [по материалам ООО «Уралгеопроект»]

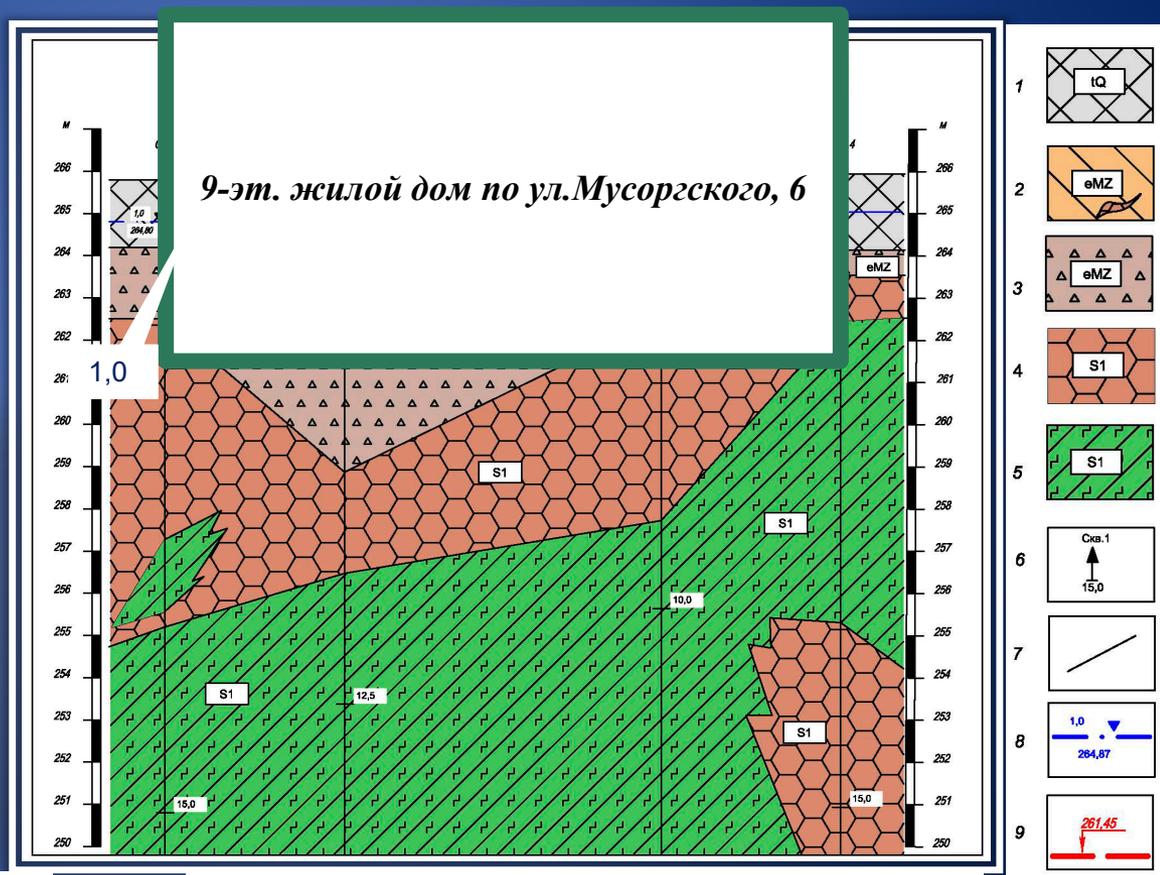
**ГЕОМЕХАНИЧЕСКАЯ СХЕМА ПЛОЩАДКИ АВАРИЙНОГО ДОМА ПО УЛ.МУСОРГСКОГО, 6 В Г.ЕКАТЕРИНБУРГЕ, СОСТАВЛЕННАЯ ПО РЕЗУЛЬТАТАМ КОМПЛЕКСНЫХ ИНЖЕНЕРНО-ГЕОФИЗИЧЕСКИХ ИССЛЕДОВАНИЙ**

Условные обозначения: 1- сдвиг; 2-сбром; 3-взброс (зоны тектонических нарушений); 4-направление подвижек по тектоническим структурам; 5-контур аварийного дома; 6-участок деформаций здания.

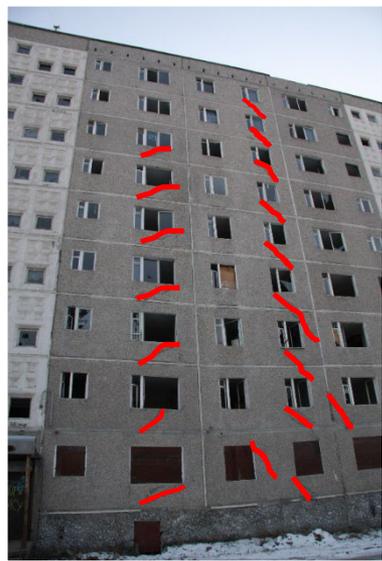
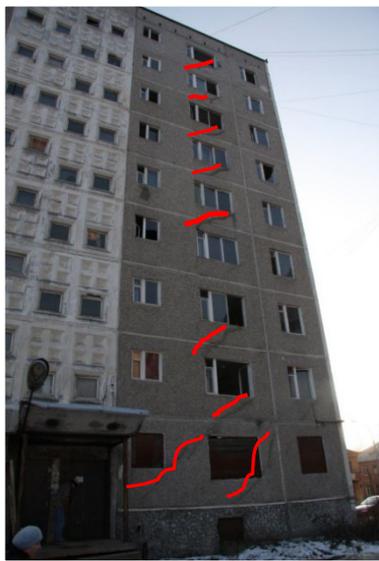
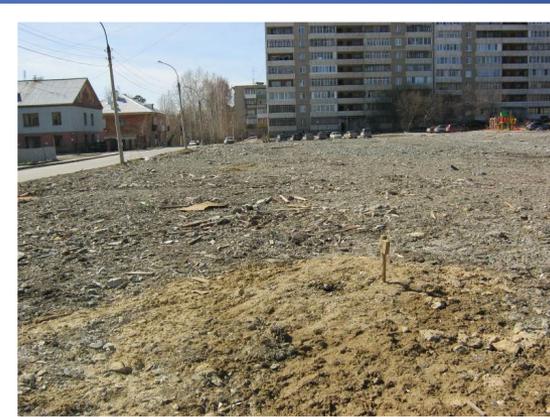
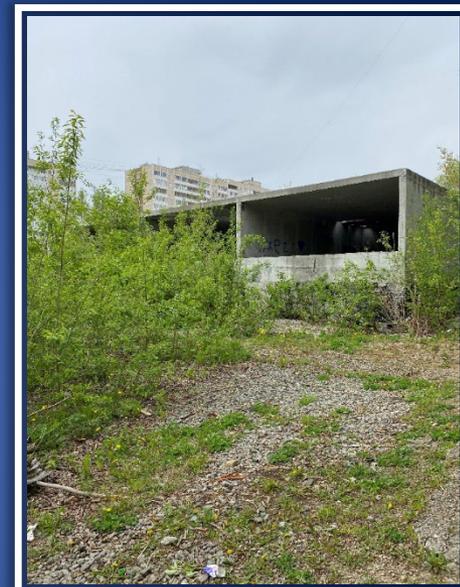
В 1982 г. на изучаемом участке Свердловским ДСК был построен 9-ти этажный жилой дом по типовому проекту 468Б-13 на 144 квартиры, на ленточном фундаменте. Видимые деформации центрального и западного подъездов жилого дома по ул. Мусоргского, 6 (северная стена).

Летом 2012 г. был выполнен демонтаж аварийного дома

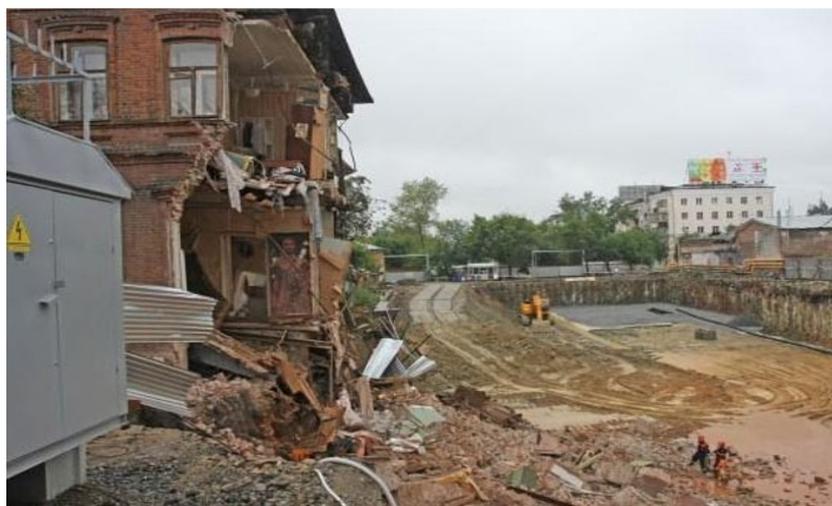
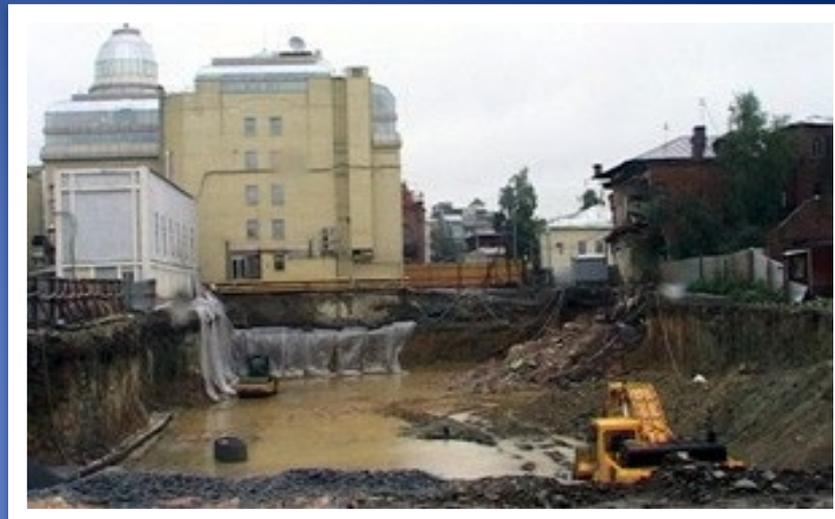
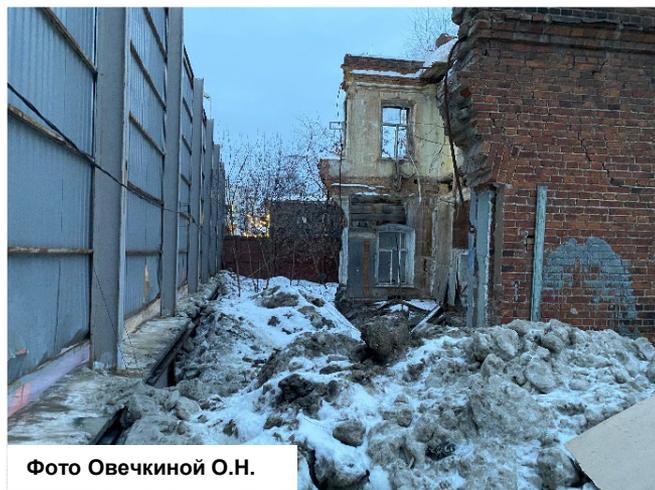
2-х этажный жилой дом, по ул. Розы Люксембург, построенный в 1917-1918 годах. В августе 2009 г. при производстве земляных работ, произошло обрушение кирпичной стены здания, вследствие подвижки грунта у основания фундамента в сторону котлована.
