к.т.н., доцент Г.М.Нигметов, инж. Маклаков А.С., инж. Авгуцевичс  
А.Х., инж. Савинов А.М.

**Оценка влияния забивки свай при строительстве  
зданий на соседние объекты.**

Москва-2019

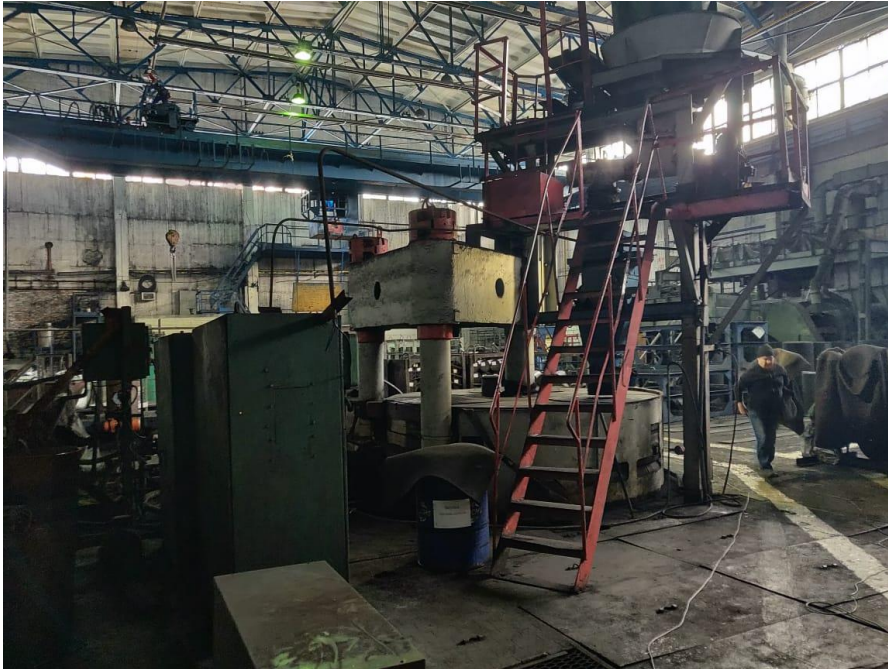
# Оценка влияния прессовой машины на конструкции

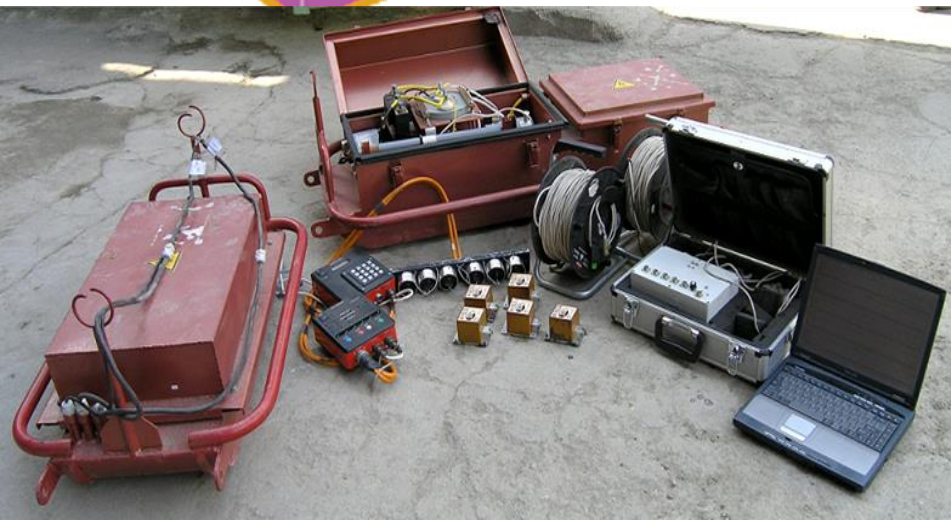
Ускорения полученные у машины, на грунте и здании.

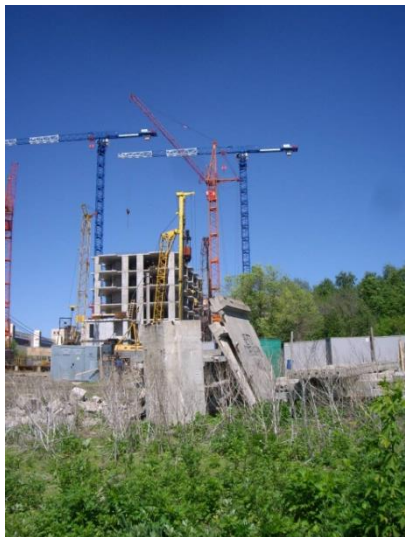
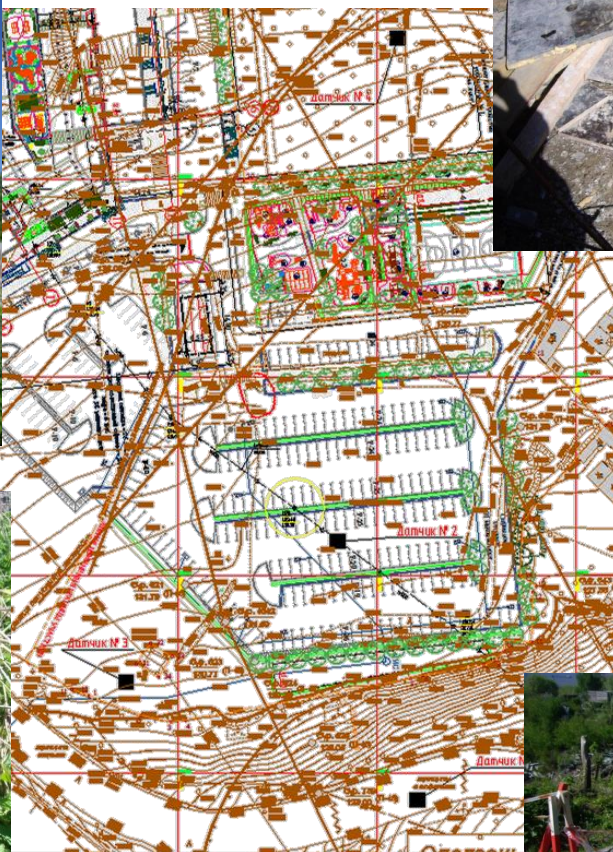
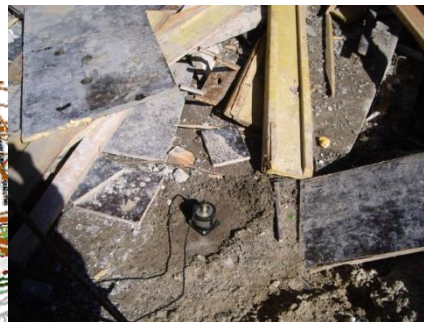
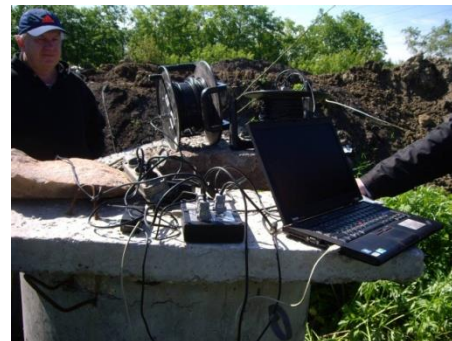
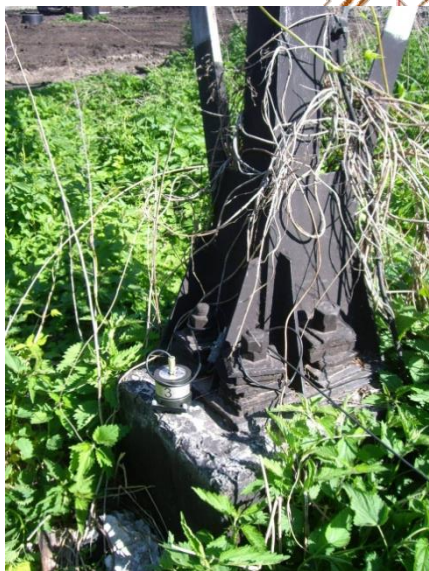
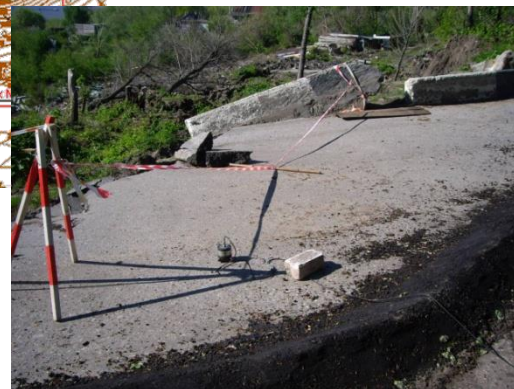
## Схема измерительной сети для снятия динамических параметров склона при воздействии фоновых и техногенных нагрузок

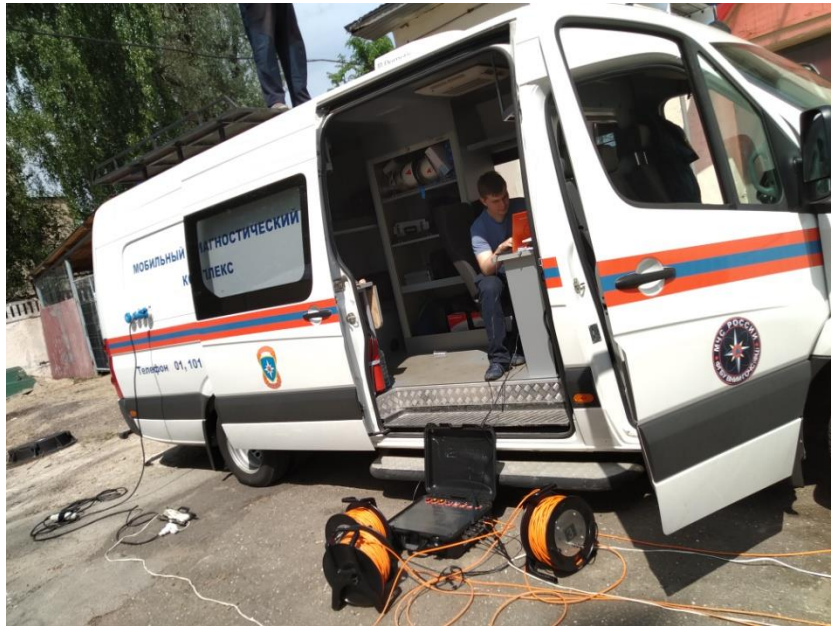
# Оценка влияния прохождения железнодорожного состава на кирпичное здание

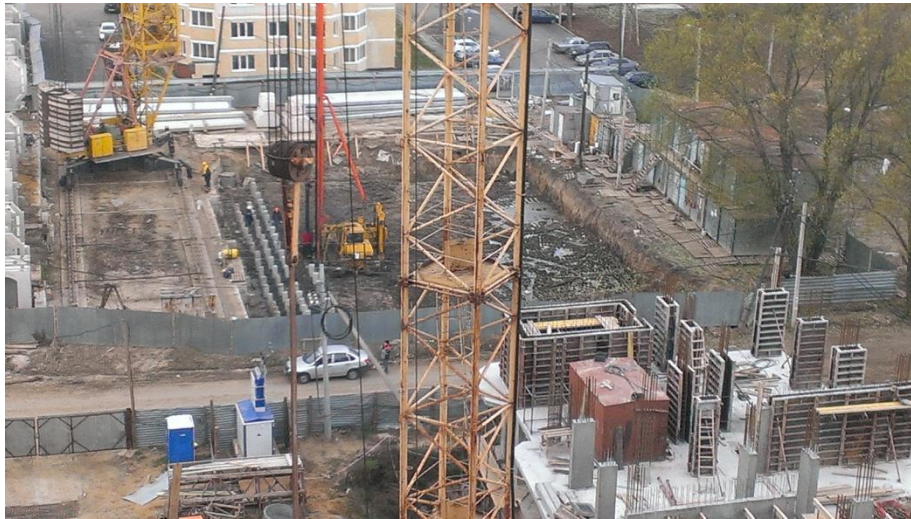
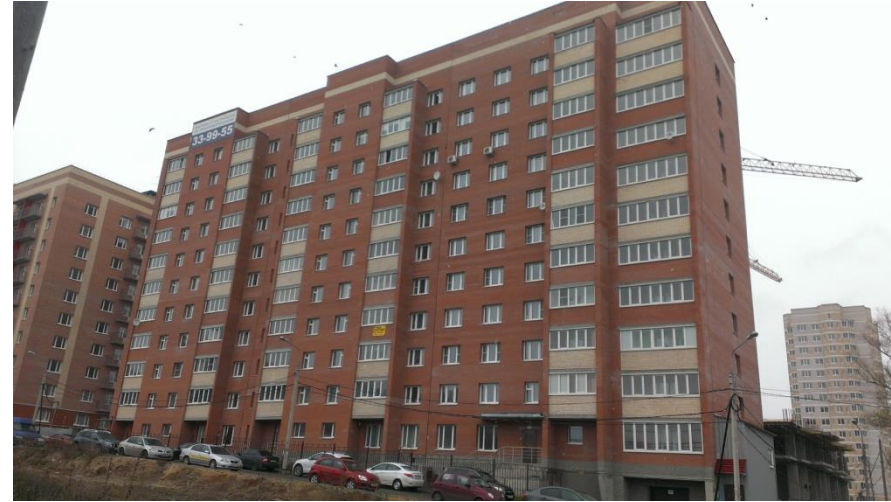
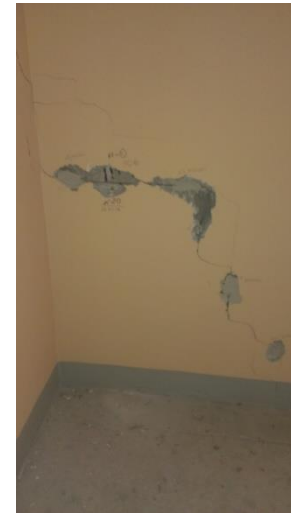
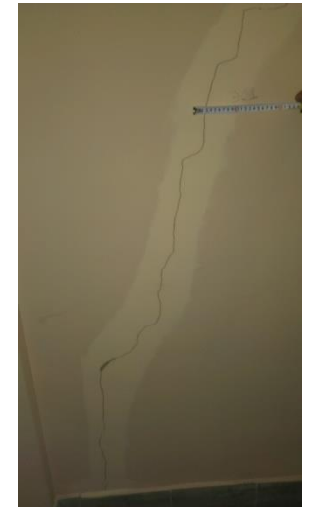
# Оценка влияния забивки свай на кирпичное здание

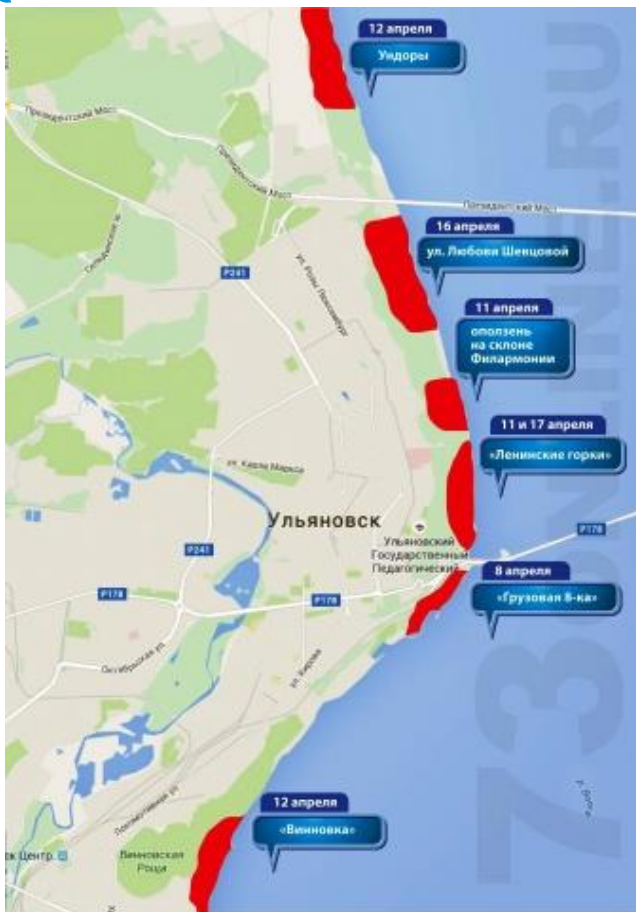
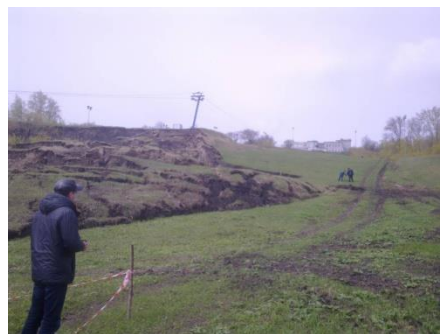
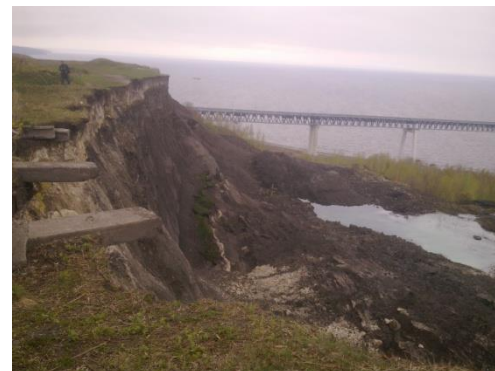
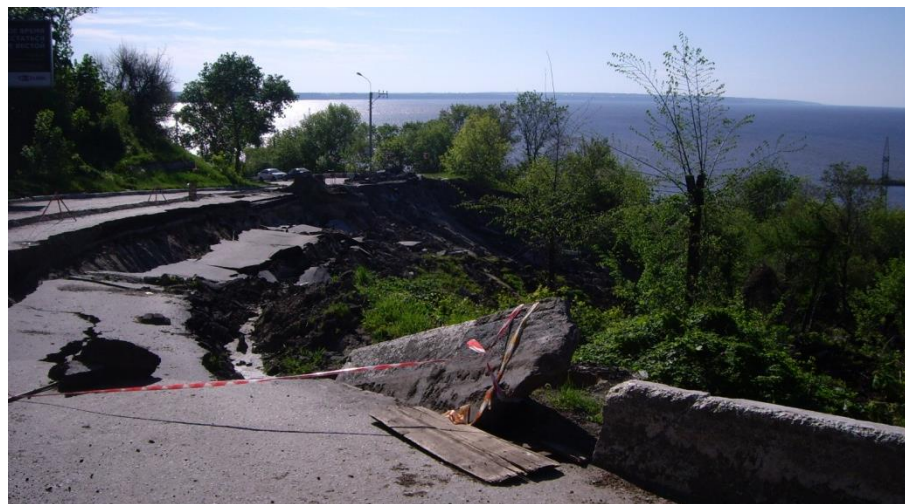
# Зоны сходов оползней в апреле 2016 г.
