**ПАО «Россети»
АО «Россети-Тюмень»**

**Тема доклада: «Проблемы эксплуатации ВЛ за Полярным кругом, на примере ВЛ 220 кВ
Надым–Салехард-1,2. Отсутствие надёжных решений для проектирования и
строительства ВЛ (опоры, фундаменты, ЗУ, защитная арматура и др.) в сложных
климатических и геологических условиях Заполярья».**

*Доклад представлен на международной научно-практической конференции
«Опоры и фундаменты для умных сетей: инновации в проектировании и строительстве»
в рамках проведения Международного форума «Электрические сети 2019»
г. Москва, павильоне №75 ВДНХ, 05.12.2019г.*

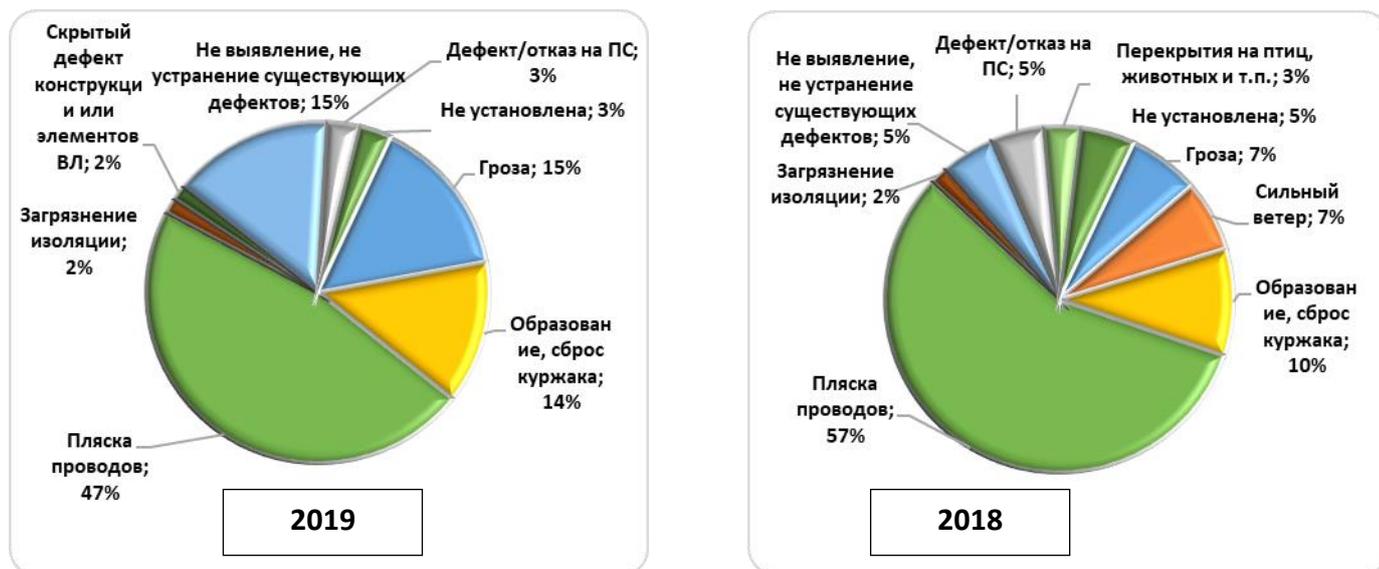
Рис.1. Причины аварий на ВЛ за 2018-2019 гг.

Ежегодная аварийность воздушных линий электропередачи 110-220 кВ АО «Россети-Тюмень» расположенных на границе и за Полярным кругом (рис.1), требует разработки **противоаварийных мероприятий**, кроме того одноименный раздел заполняется при оформлении актов расследования причин аварий в ПК «Аварийность», применение которого обязательно для ДЗО ПАО «Россети».

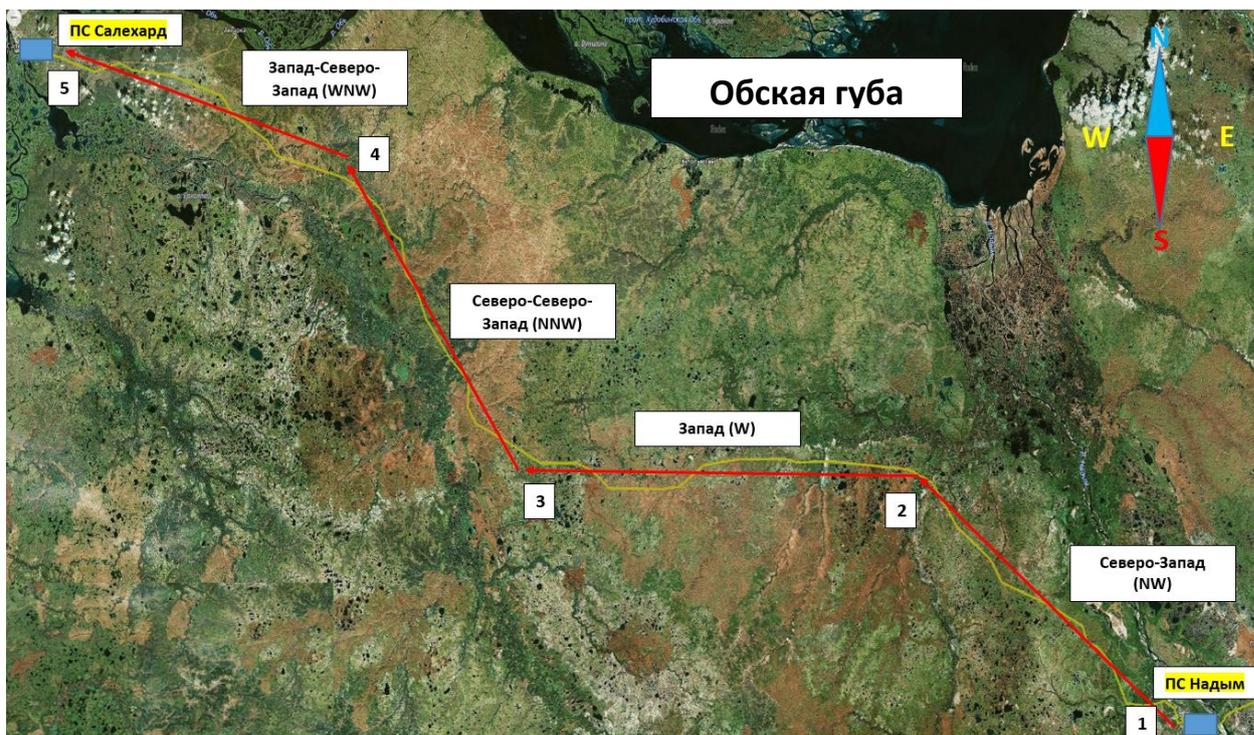
Рис.2. Трасса прохождения ВЛ 220 кВ Надым-Салехард-1,2.

Чтобы понять причины низкой надежности рассмотрим относительно новую ВЛ 220 кВ Надым-Салехард-1,2 (рис.2), построенную в 2015 году. За период времени с постройки ВЛ на ней было выявлено более 1200 различных дефектов (табл.1-2).

Основные характеристики ВЛ 220 кВ Надым – Салехард-1,2 цепь:

- Исполнение ВЛ: две одноцепные ВЛ 220 кВ протяженностью - 353 км;

- Марка провода – АС 300/39; грозотрос 1 цепь: ТК-70, 2 цепь: OPGW 75-A20SA;
- Изоляция: 1 цепь – стеклянная, 2 цепь – полимерная.
- Опоры: ПС220-5, У220-1; фундаменты: свайные забивные (из сваи С35-1, L=8-12 м).

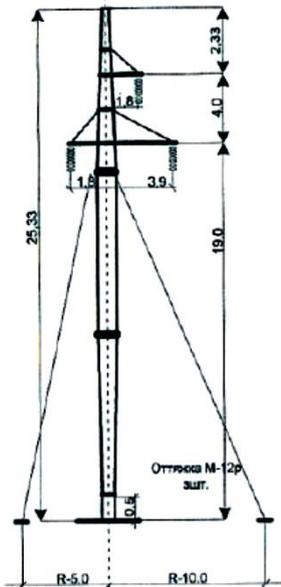
PMO 110-3(p)

применением облегченных опор ПМО110-3 с оттяжками на трубных фундаментах, характерны свои специфические дефекты, обусловленные примененными конструктивными решениями:

- Облегченная конструкция опоры ПМО110-3 с минимальными расстояниями между траверсами (4м) и между верхней траверсой и г/тросом (2,33м) приводит к частым межфазным замыканиям и замыканиям между г/тросом и верхней фазой при образовании изморозевых отложений и ветре, при сбросе изморозевых отложений, при пляске (в период активного образования и сброса изморози, при пляске может происходить до 5 и более отключений ВЛ в течении нескольких часов);

- При пляске проводов и сбросе ГИО (при подбросе траверсы вверх) укосины траверс, выполненные из прута Д16мм, подвергаются ударной нагрузке и деформируются;

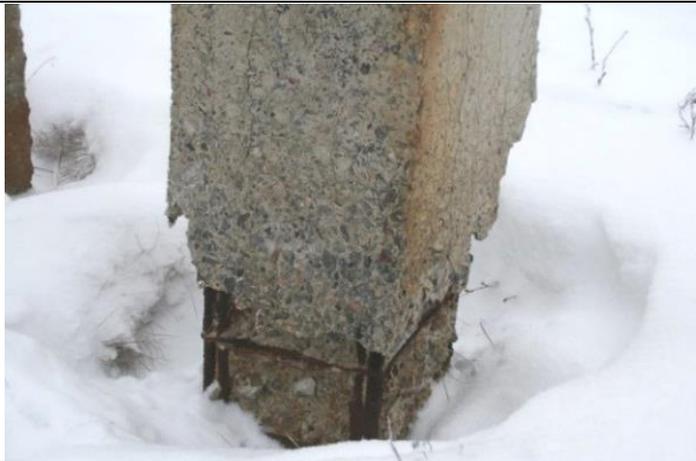
«Морозное выветривание»
свай фундамента опор ВЛ

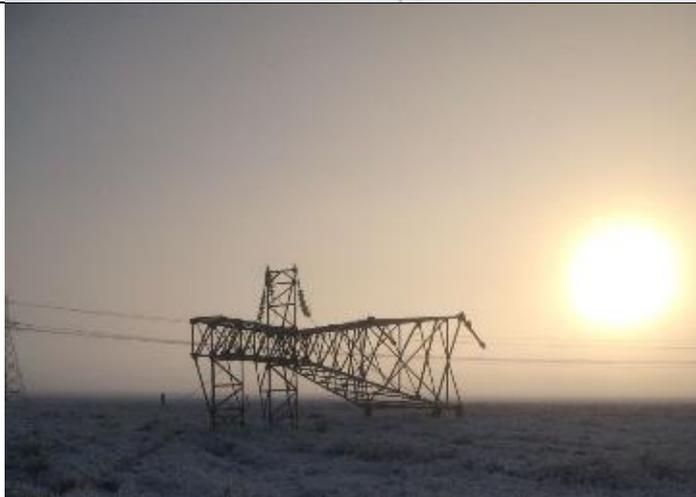
Падение опор из-за морозного
пучения трубных
фундаментов

- Металлические узколопастные винтовые сваи для вечномерзлых грунтов (из которых выполнен фундамент опоры) за счет повышенной теплопроводности металла растепают вечномерзлый грунт вокруг свай, что приводит к нерасчетному режиму работы фундамента в период оттайки верхнего деятельного слоя, подвижкам свай в грунте, потере несущей способности и падениям опор при ветре;

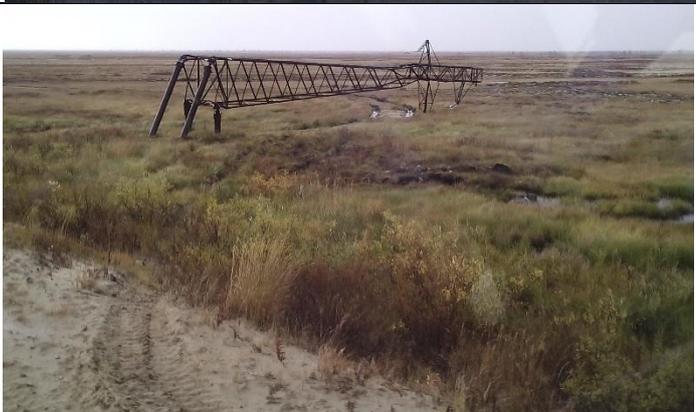
Падение опоры из-за
морозного пучения трубных
фундаментов

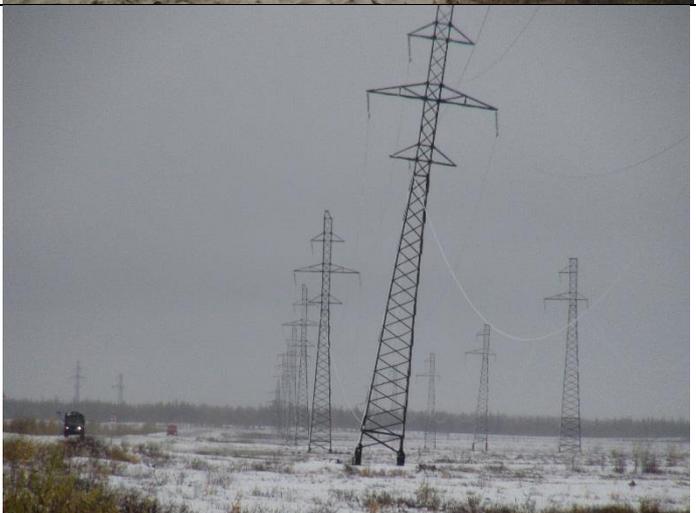
Наклон опоры из-за
морозного пучения свайных
фундаментов

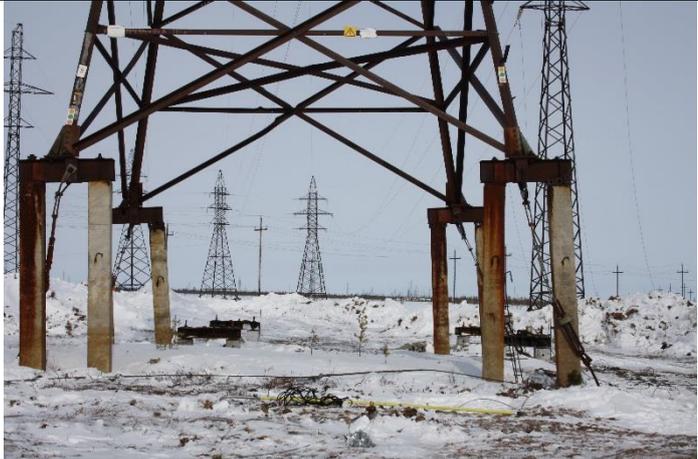
<p>Морозное пучения свайных фундаментов</p>

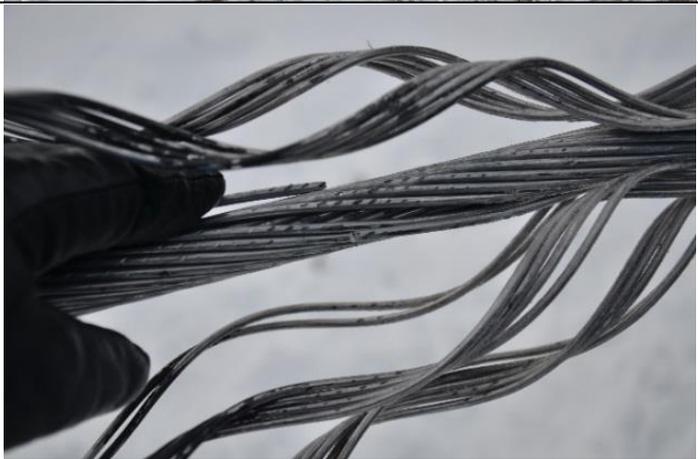
<p>Вибрационный износ провода в поддерживающем зажиме (обрыв жил верхнего повива под спиральным протектором в месте установки «сухаря»)</p>

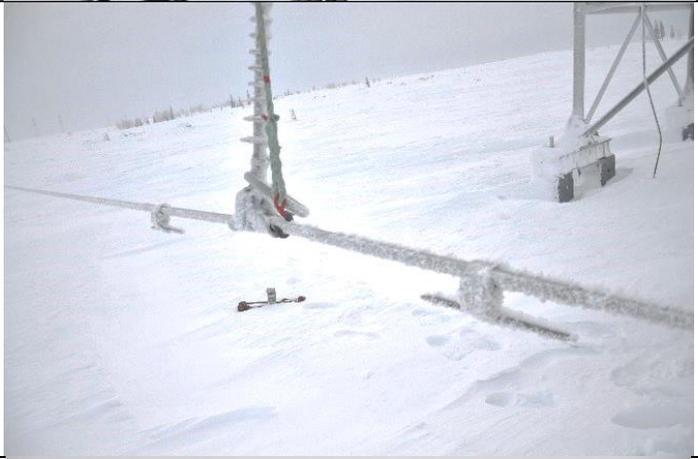
<p>Усталостные разрушения гасителей вибрации</p>

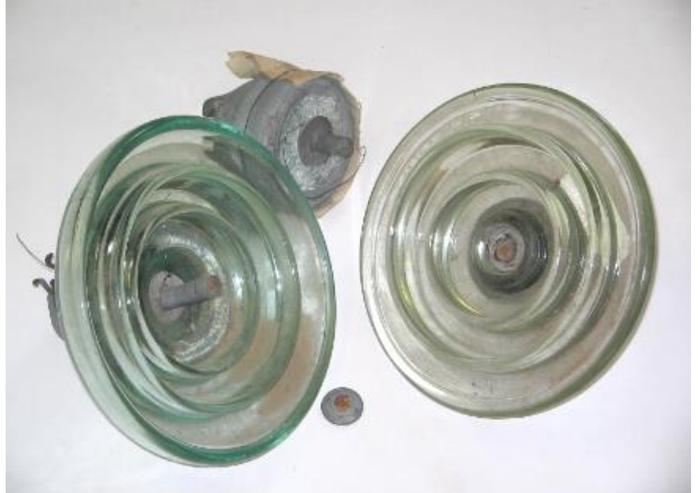
<p>Обрыв «пестика» изолятора из-за пляски</p>
