# Деревянные сваи для вечной мерзлоты. Опыт эксплуатации

ООО «Инженерный центр ОРГРЭС»  
Куцова О.В.  
(921)797-19-90, [olgatvn@gmail.com](mailto:olgatvn@gmail.com)

## Виды фундаментов под опоры ВЛ, проходящих в условиях вечной мерзлоты

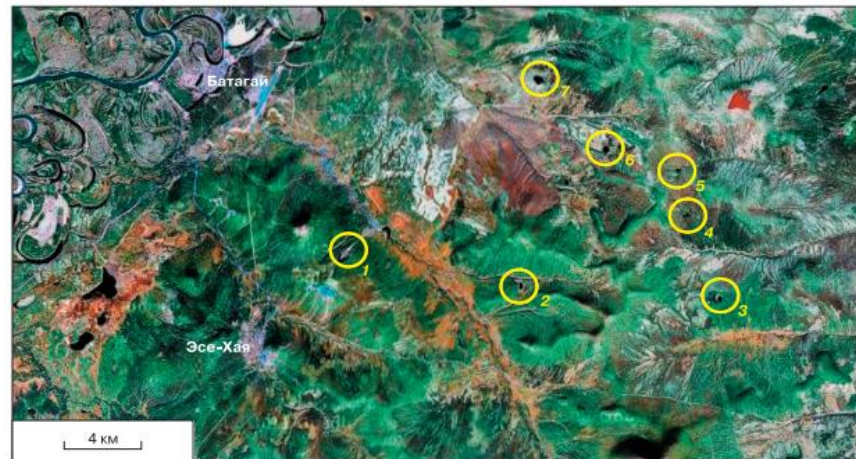
Рис. 8. Схема размещения некоторых форм (1–7) термоденудации в 2012 г. по данным карты Google ([http://maps.google ...](http://maps.google...)).

1 – термоденудационная депрессия; 2–7 – провальные формы, размеры которых изменялись в 1968–2010 гг.

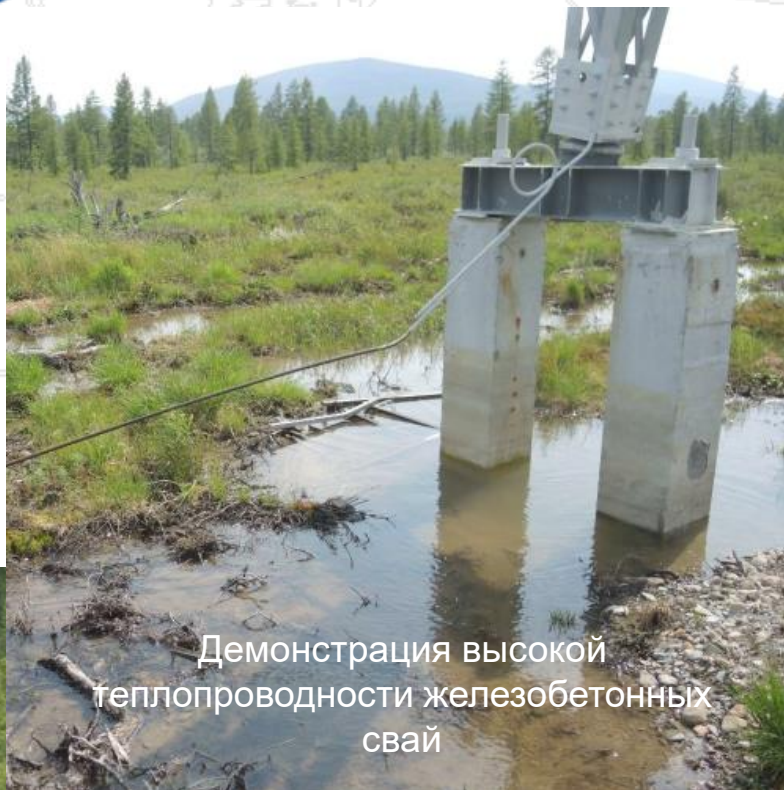
Демонстрация высокой теплопроводности железобетонных свай

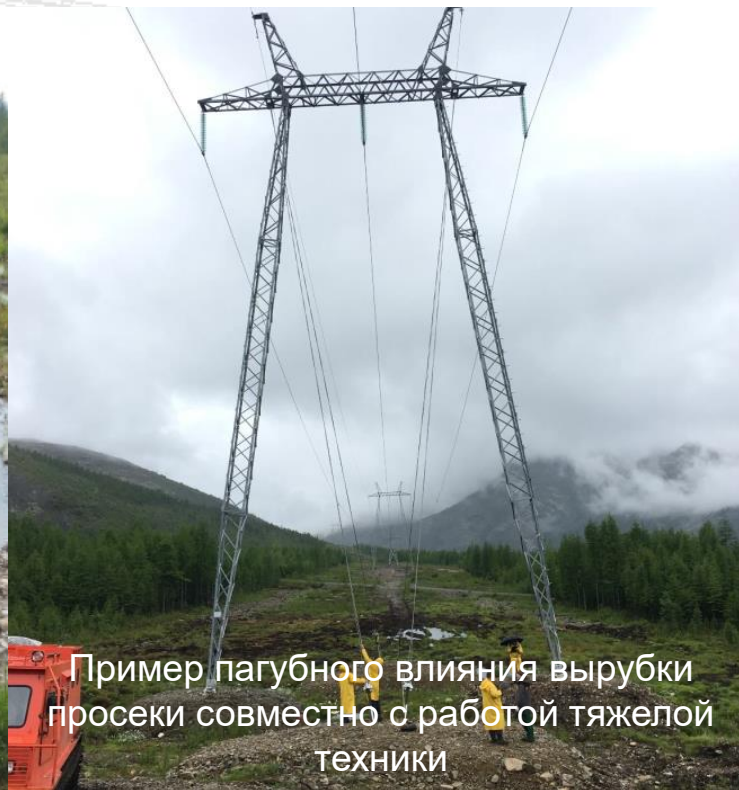
Пример пагубного влияния вырубки просеки совместно с работой тяжелой техники

Вырубая просеки и загоняя тяжелую технику на пикеты мы нарушаем термоизолирующий слой, вызывая тем самым термокарст. Рекультивации, бывает недостаточно для сохранения расчетного температурного режима оснований.

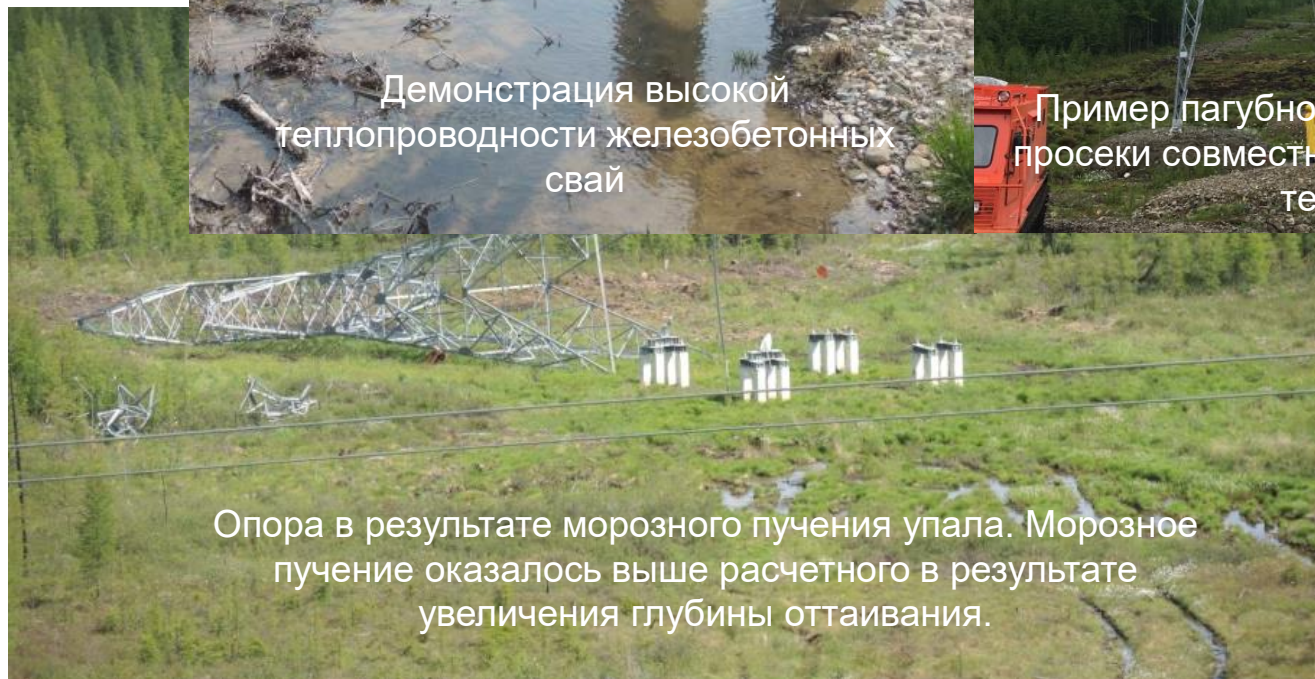
Опора в результате морозного пучения упала. Морозное пучение оказалось выше расчетного в результате увеличения глубины оттаивания.

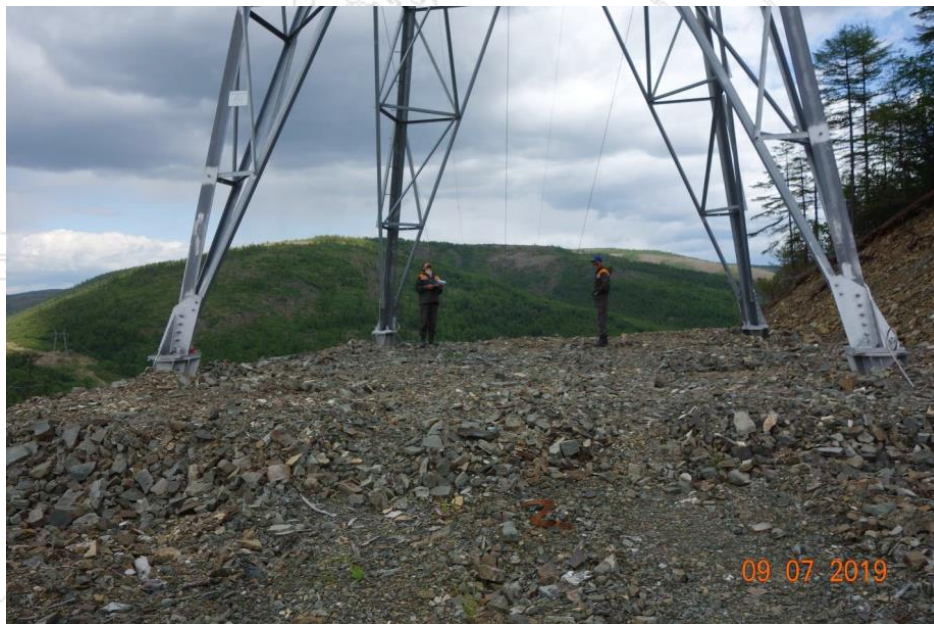
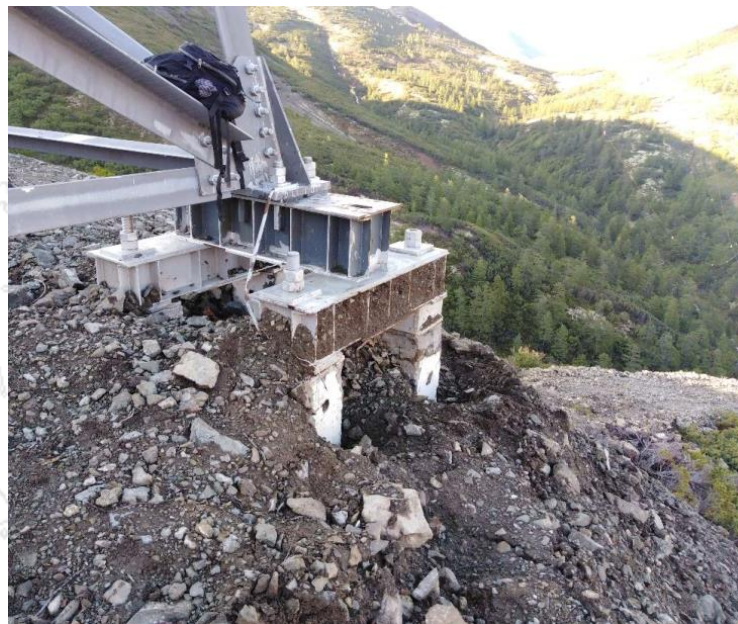
На фотографиях представлены технические решения, которые были приняты оптимальными для данной местности. Учитывая дефицит инертных материалов в регионах распространения вечномерзлых грунтов, применение технических решений, требующих больших объемов планировки, должно быть обоснованным с точки зрения как экономической, так и технической. Такие решения приводят к большим объемам нарушения поверхности термоизолирующего слоя.

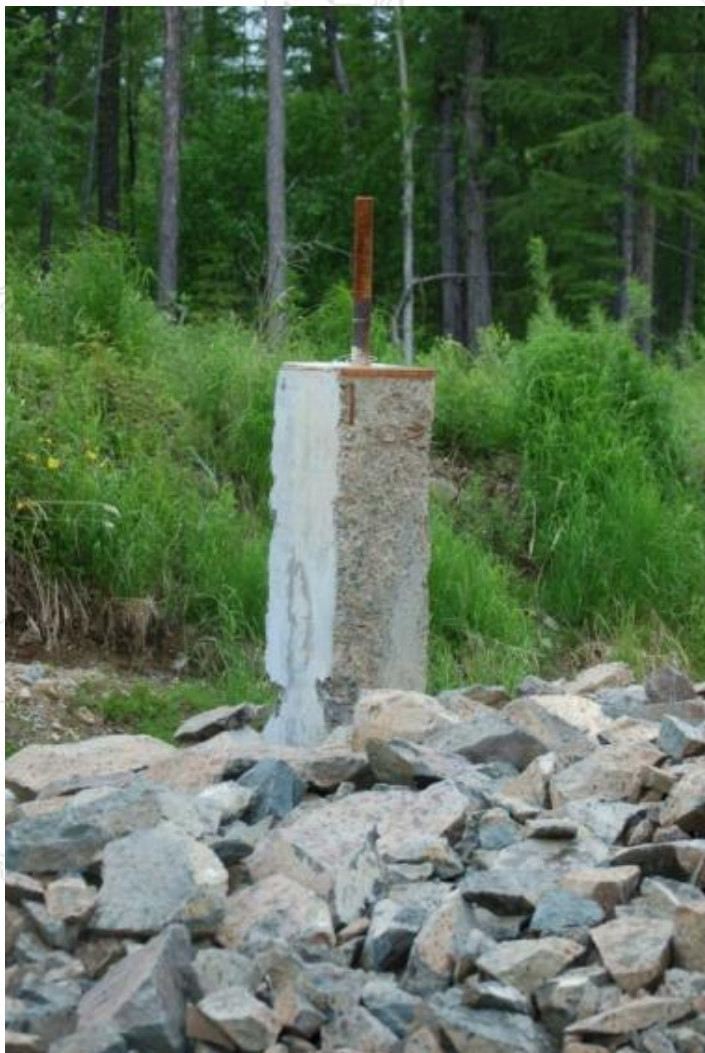
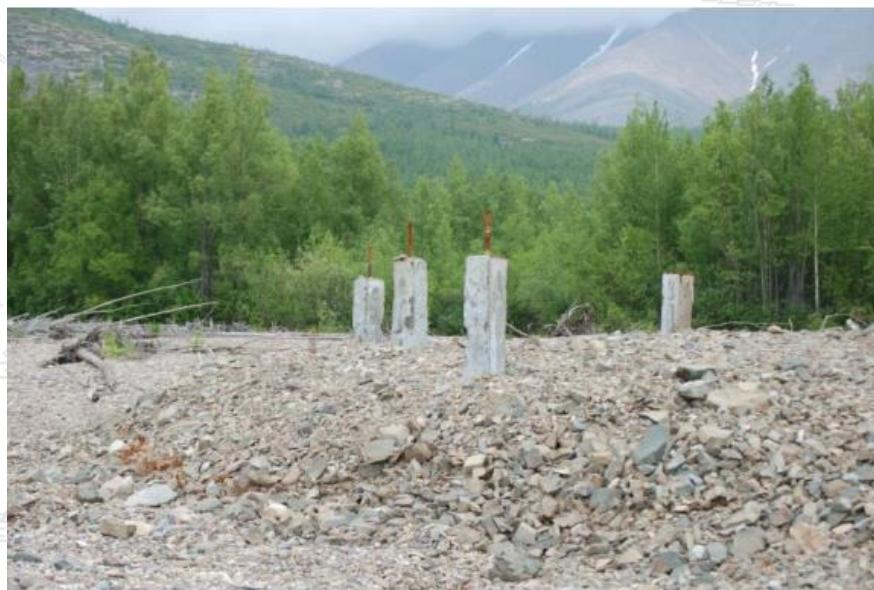
На фотографиях представлены последствия доставки сборного железобетона в условиях труднодоступной местности.

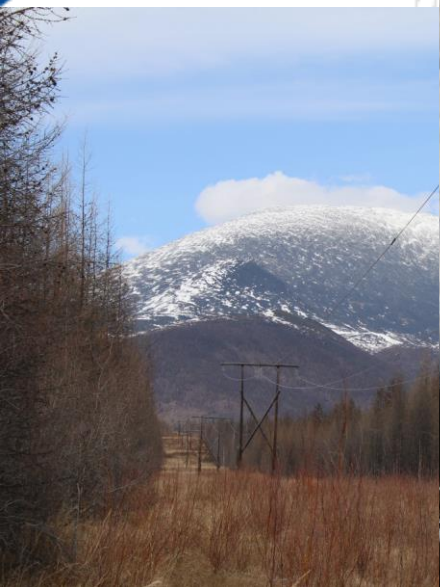
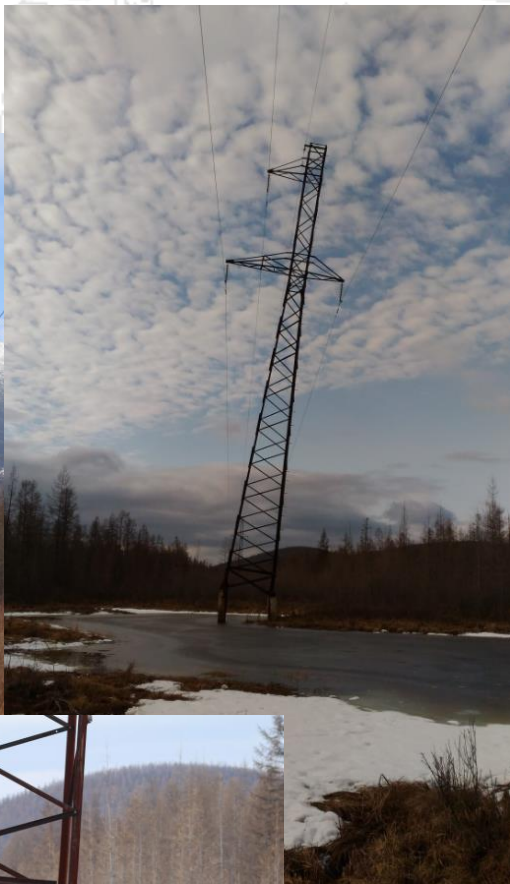
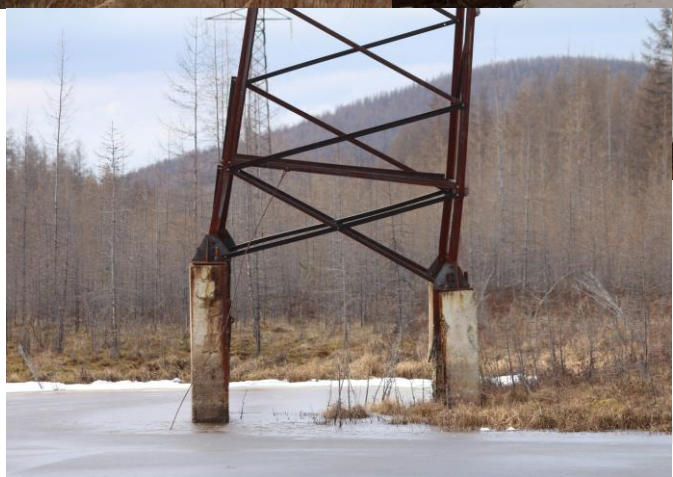
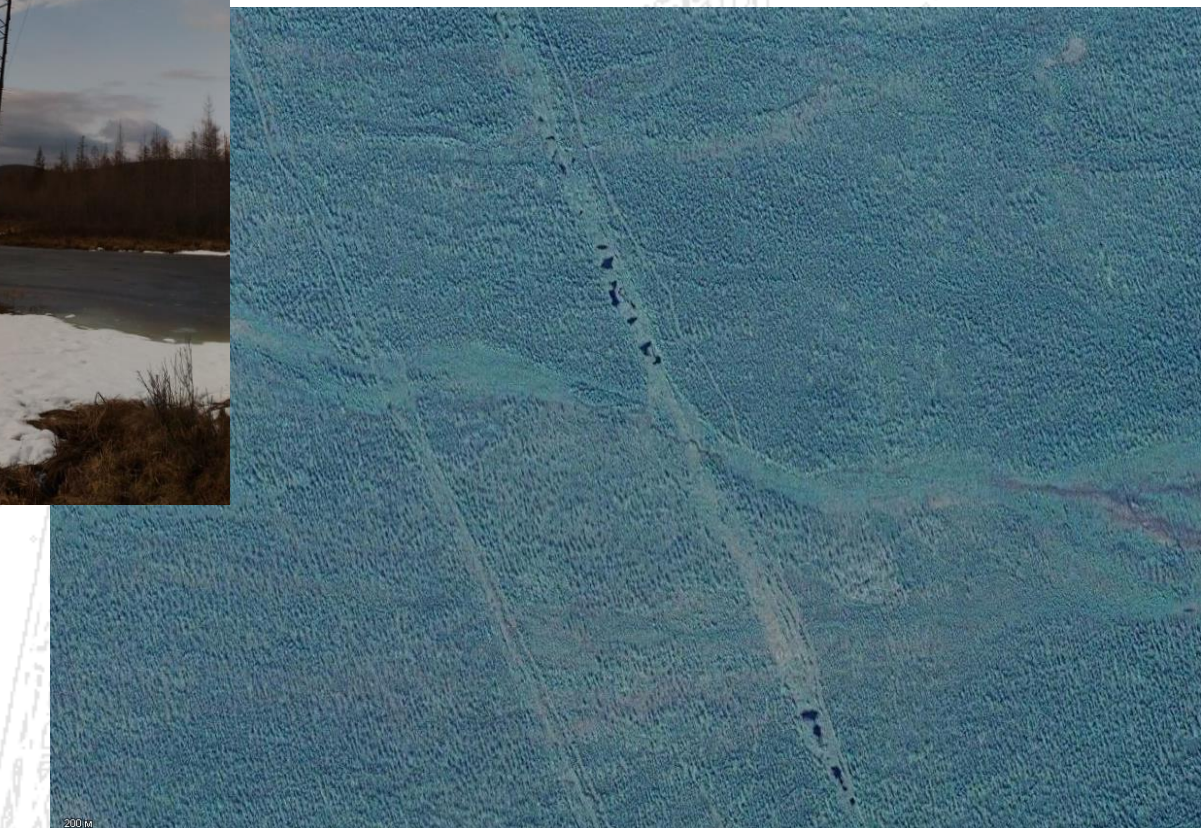
Разница между состоянием просеки ВЛ на железобетонных и деревянных сваях. Справа проходит ВЛ на железобетонных сваях, слева видно просеку на деревянных опорах. Характерной особенностью ВЛ на железобетонных сваях является наличие обводненных в процессе эксплуатации участков, вызванных человеческим вмешательством и термокарстом.
