# Как в Липецке ВМ добывают.

## Современные технологии проектирования

### АО «НЛМК-Инжиниринг»

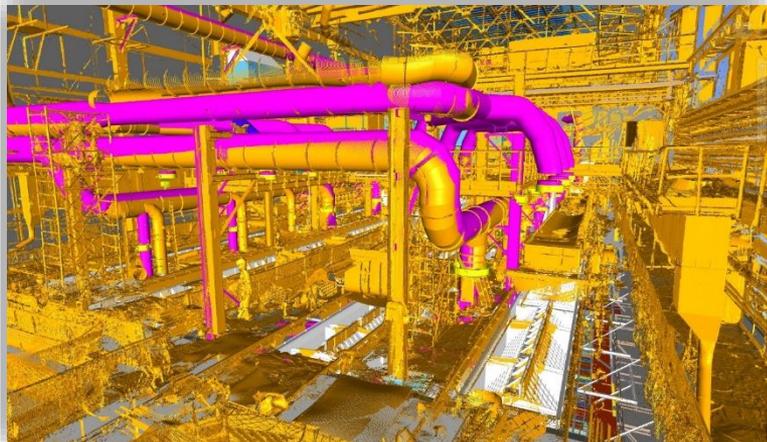
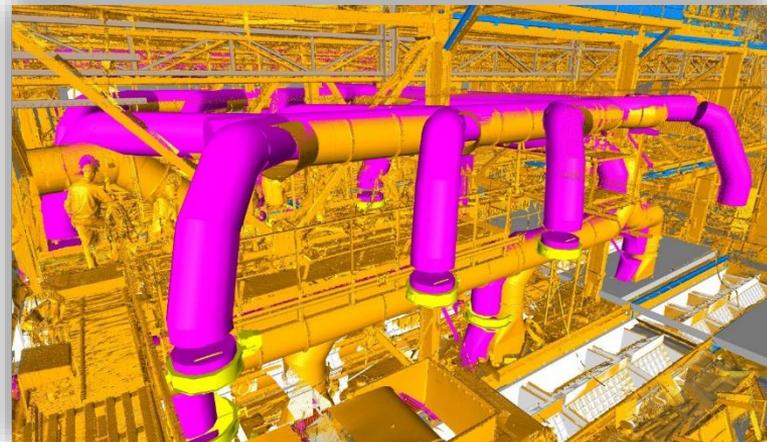
1. Показать на примерах необходимость использования не только архивных чертежей, а также данных лазерного сканирования (облаков точек) при разработке заключения обследования технического состояния строительных конструкций;
2. Внедрить в отдел обследования методику анализа чертежей совместно с облаком точек;
3. Сократить риск появления ошибок в будущем и повысить качество выпускаемой документации.

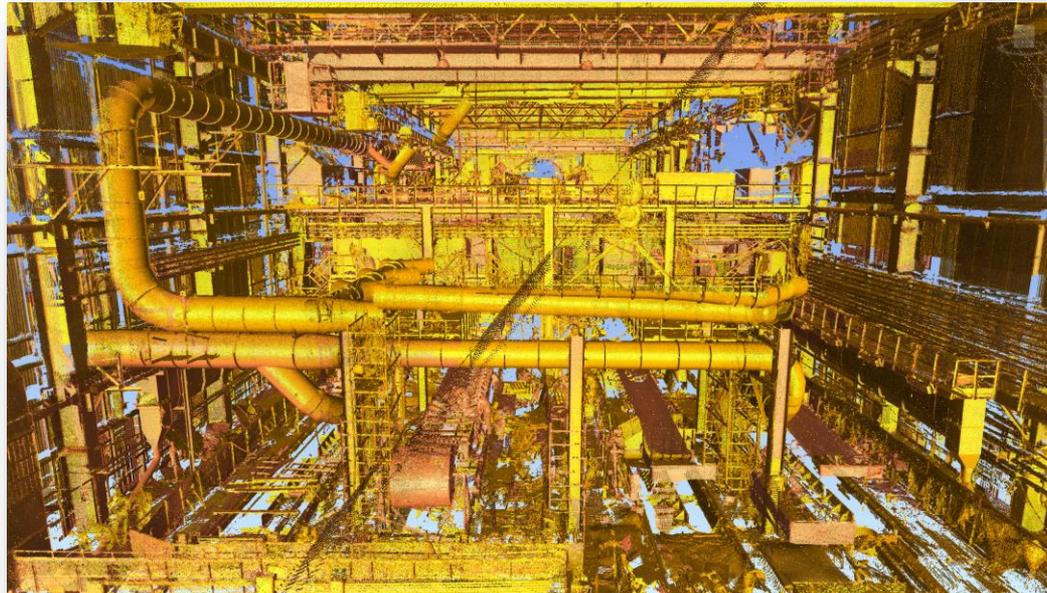
# Найдены неактуальные данные для проектирования

При проведении анализа съемки лазерного 3D-сканирования и 2D-чертежей ОСК видно, что стойки фахверка смещены относительно оси бункерной эстакады (отмечено красным).

**Чертежи обследования данную информацию не отображают.**

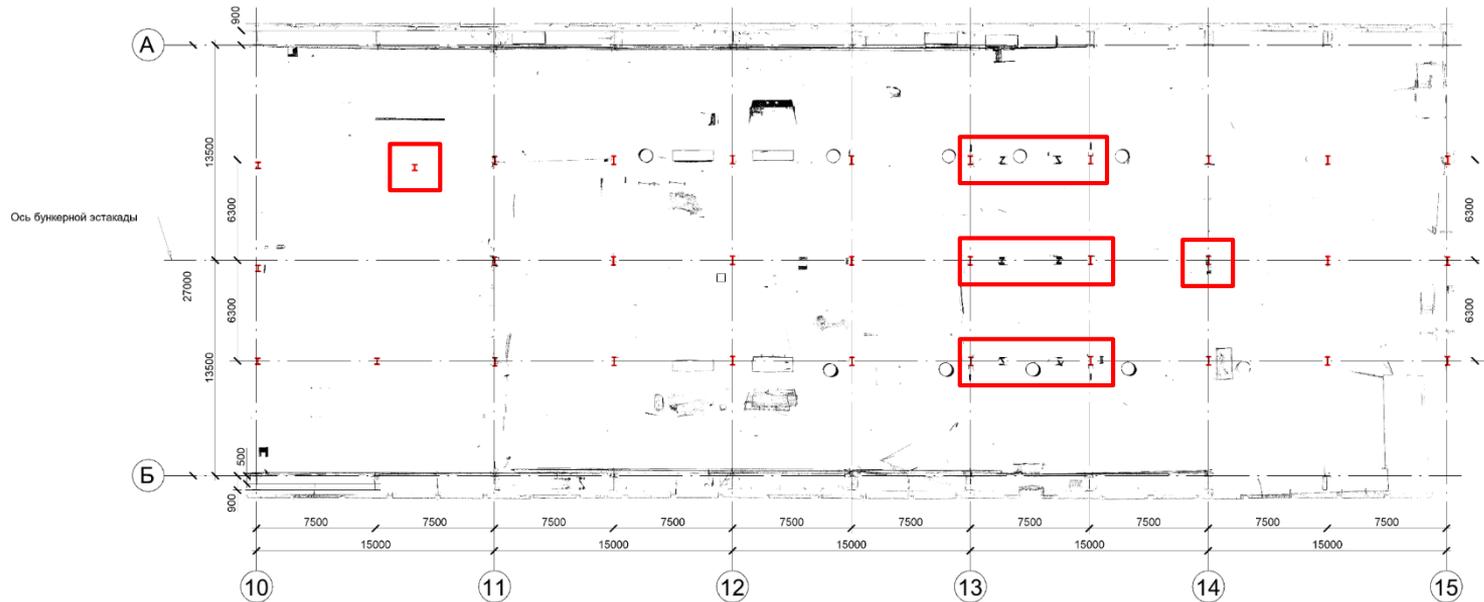
# Отклонения от чертежей существующих конструкций

**Факт:** Монтаж аспирационной системы бункерной эстакады осуществлялся подрядной организацией с отклонением от проекта, в связи с недостоверной информацией о расположении стоек фахверка.

На изображениях справа – стойки фахверка (зеленого цвета) замоделированы по чертежам обследования и данным архивных чертежей существующих конструкций.

Облако точек (черного цвета) не совпадает с расположением мет. конструкций по чертежам ОСК.

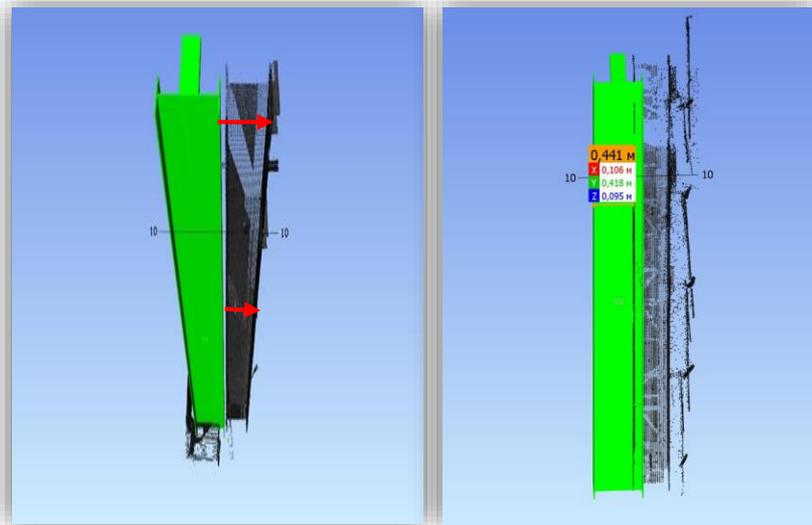
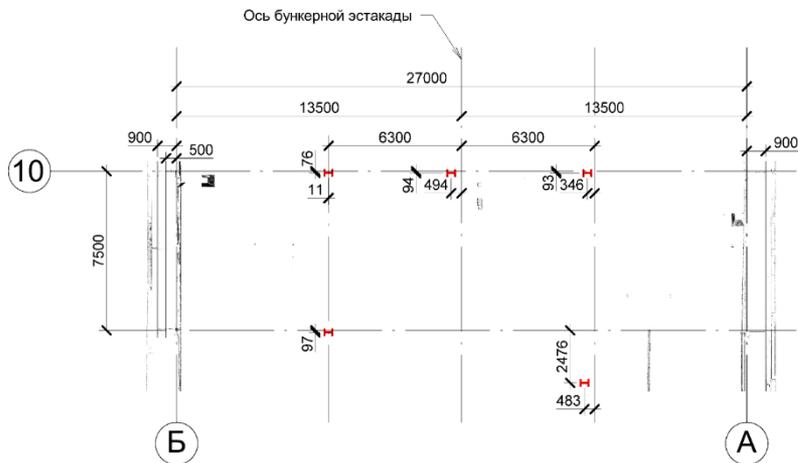
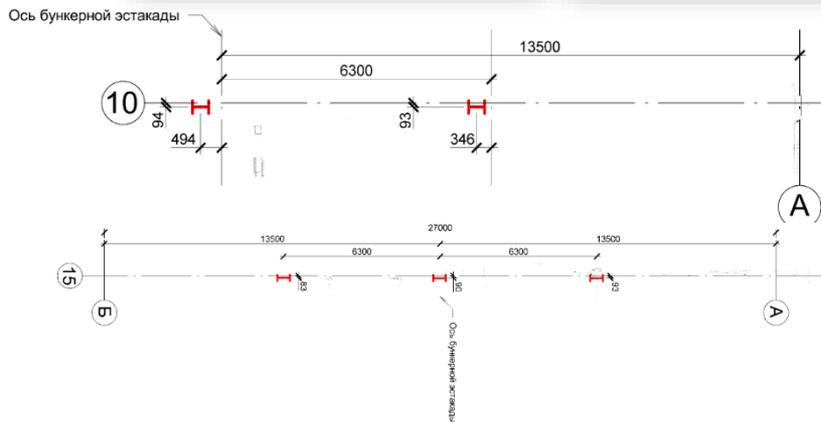
Также ниже приведены примеры отклонений стоек от основных осей здания.

**Отклонение составляет в среднем 400 мм.**

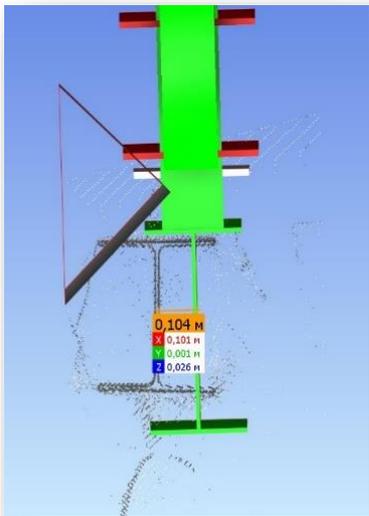
Подрядчик построил 3D-модель существующих колонн по архивным чертежам, а затем скорректировал расположение колонн по данным обследования.

На рисунке выше зеленым цветом обозначены существующие конструкции, построенные по чертежам, а серым – их фактическое расположение.

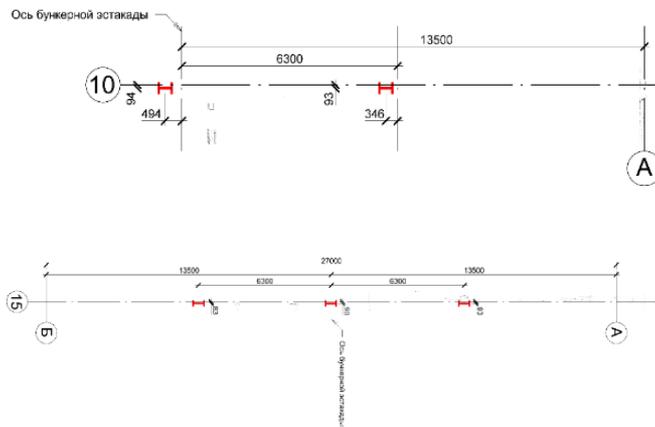
Стойки фахверка расположенные на 10 оси, отклонились от оси конвейера на 400-450 мм. На других осях отклонение составляет 10-60мм согласно данным облака точек, полученного в результате лазерного сканирования.

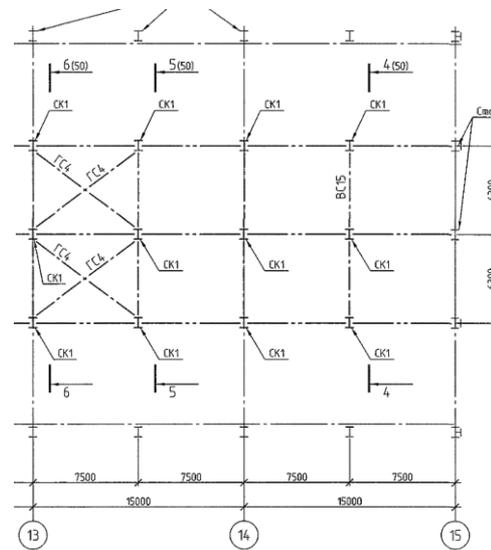
Согласно архивным чертежам и обследованию все стойки фахверка на отм. +31.900 **расположены на оси бункерной эстакады, а так же на пересечении с цифровыми осями.**

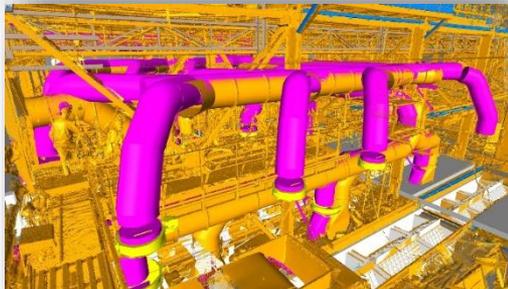
Отклонения от первоначального проекта подрядчика повлекли за собой изменения в ряде других проектов, включая проект площадок для обслуживания клапанов аспирационной системы, выполняемый подрядчиками.

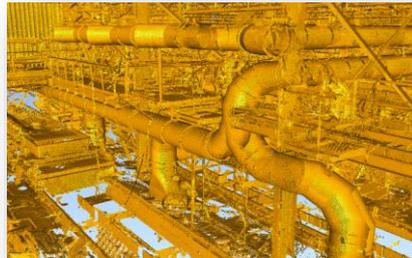
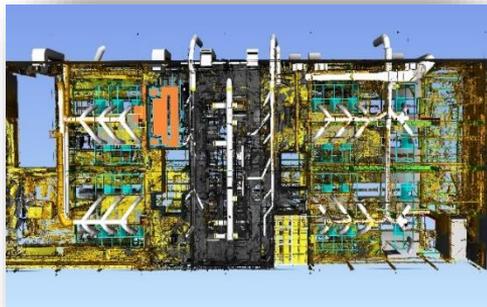
Произведена съёмка бункерной эстакады лазерным сканером, полученное облако точек, а также подоснова актуальной ситуации на площадке в формате DWG передано компании подрядчика для анализа.

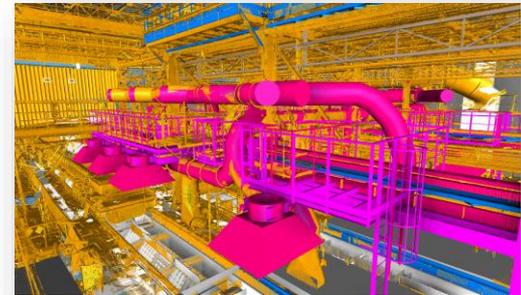
Используя уже **актуальные данные**, было выдано задание НИ на изменение проекта площадок для обслуживания клапанов аспирационной системы.

Также компания подрядчик выпустила в свою очередь изменения проекта аспирационной системы.

Полученные модели проектов были проверены на коллизии, согласованы и выданы Заказчику для монтажа.

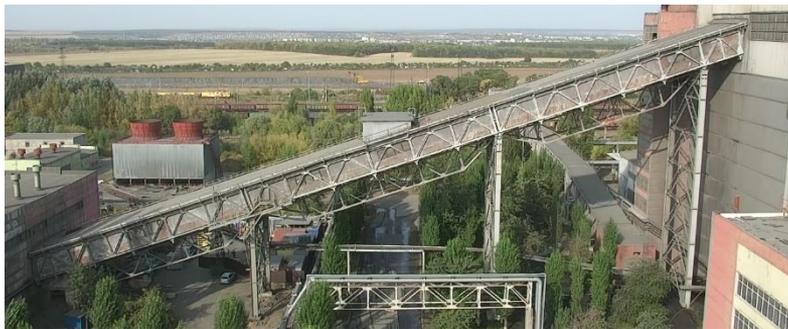
Выполнение работ по обследованию строительных конструкций непосредственно на объекте

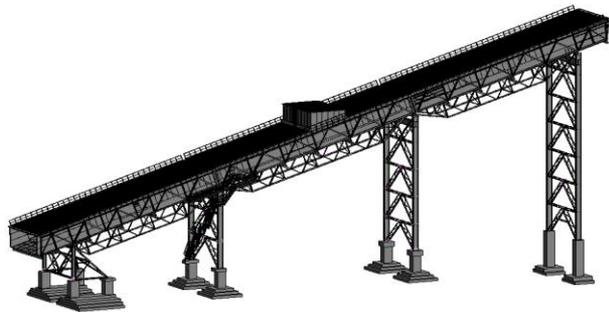
Создание 3D-модели сооружения

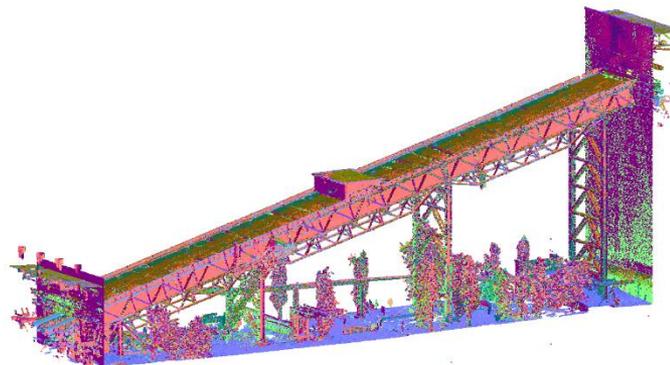
Выполнение работ по лазерному сканированию. Модель ReCap.

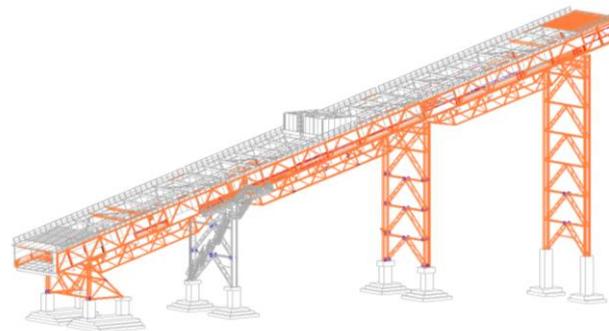
Создание информационной 3D-модели в Revit по результатам обследования

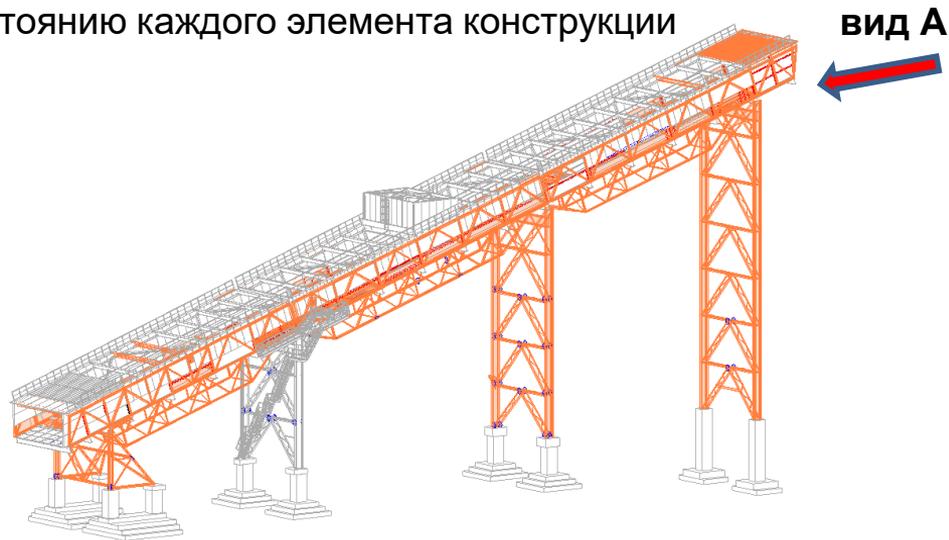
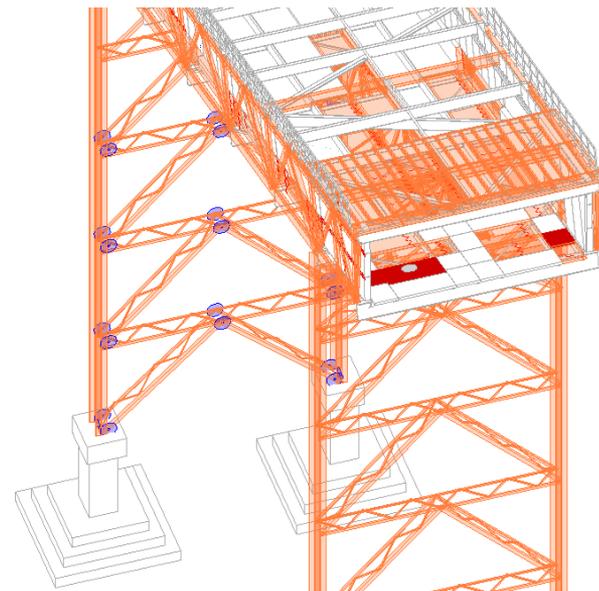
В 3D-модель внесена информация по техническому состоянию каждого элемента конструкции

- работоспособные конструкции
-

- ограниченно работоспособные конструкции
-

- аварийные конструкции

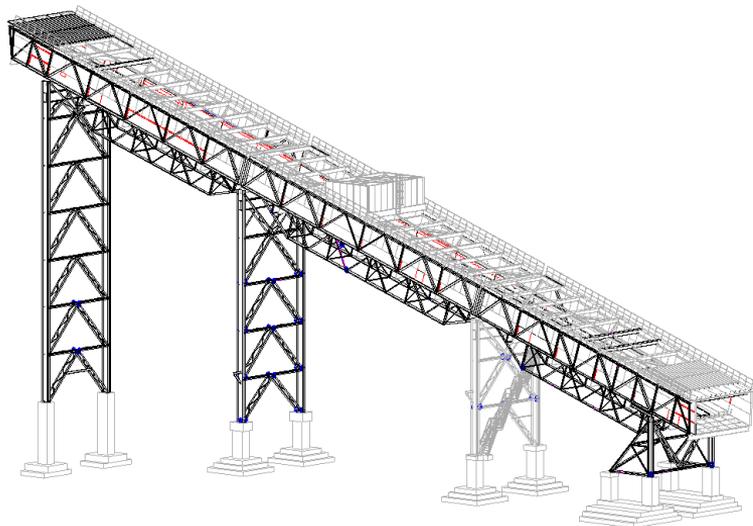
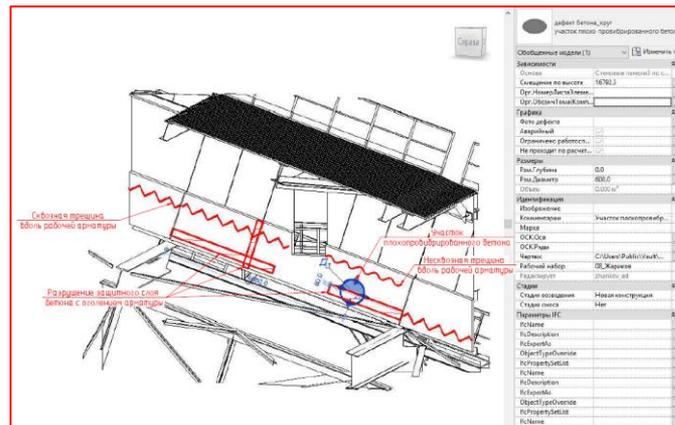
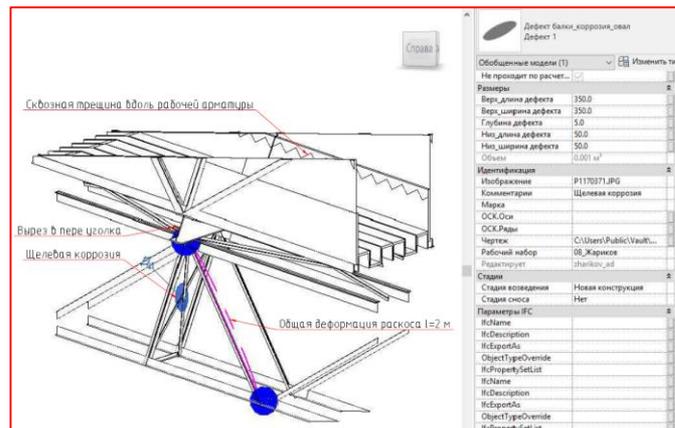
В 3D-модель внесена информация по выявленным дефектам и повреждениям по каждому элементу конструкции

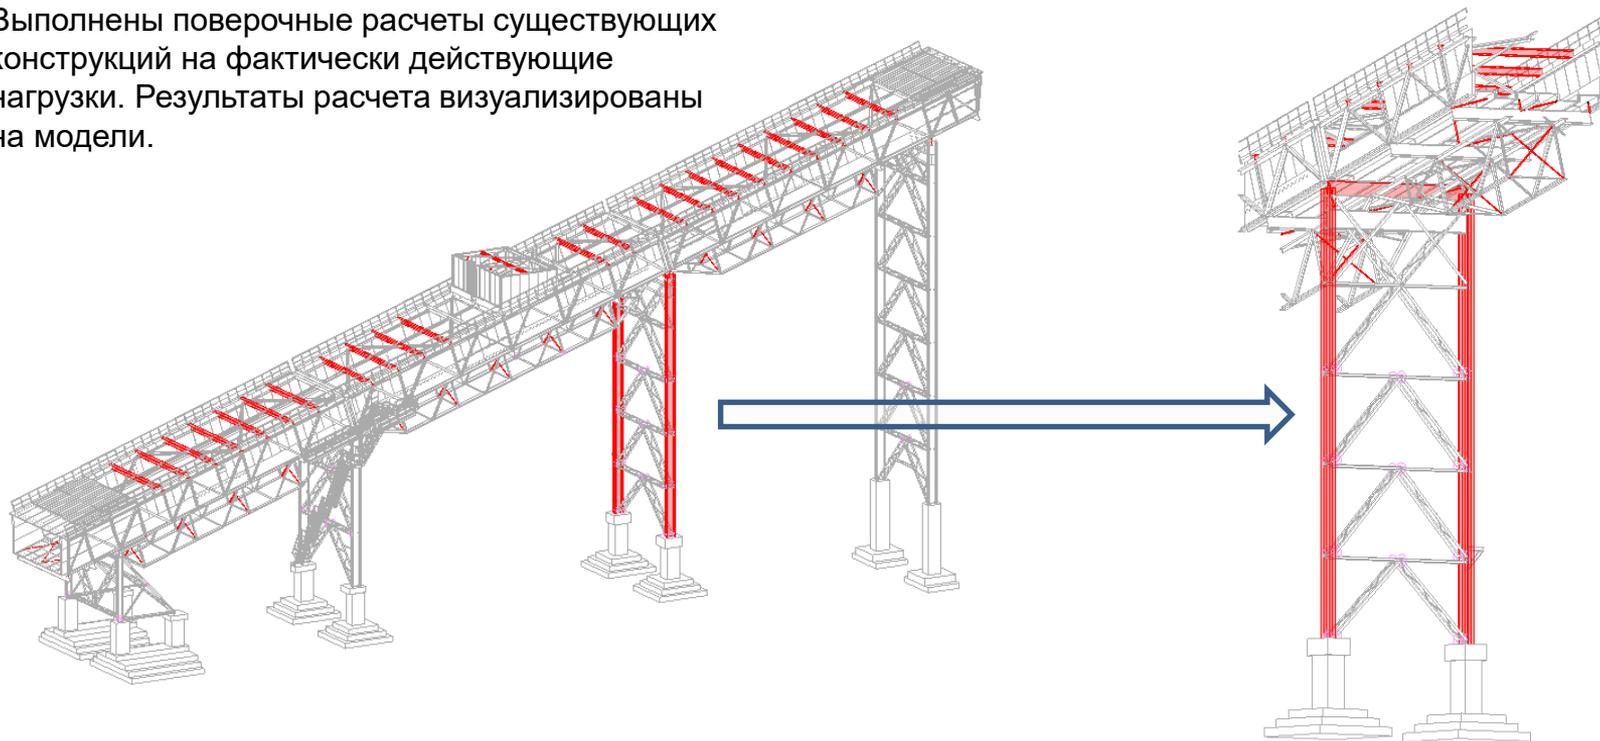
Выполнены поверочные расчеты существующих конструкций на фактически действующие нагрузки. Результаты расчета визуализированы на модели.

- недостаточная несущая способность конструкций

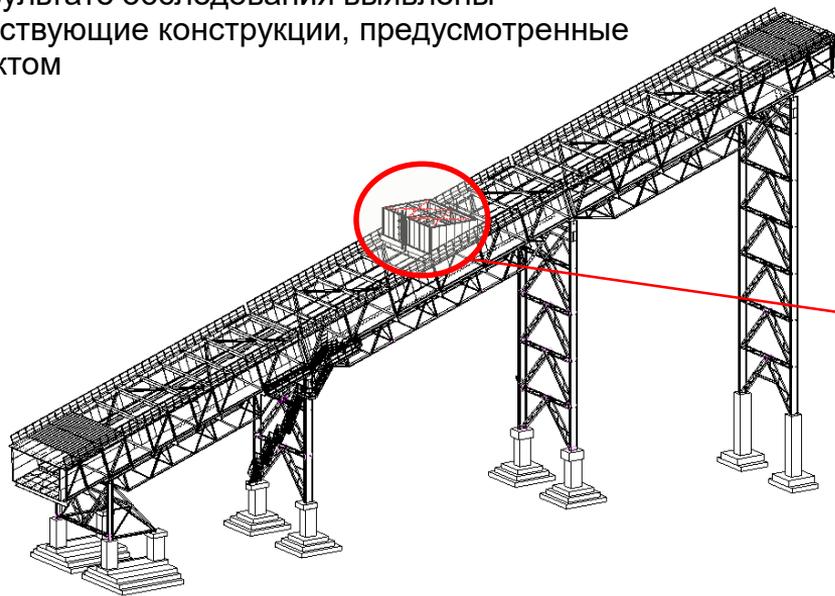
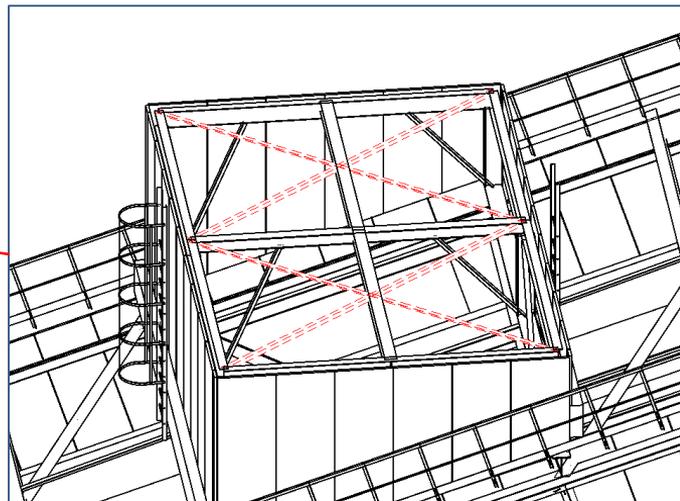
В результате обследования выявлены отсутствующие конструкции, предусмотренные проектом

--- - предусмотренная проектом конструкция - **отсутствует**

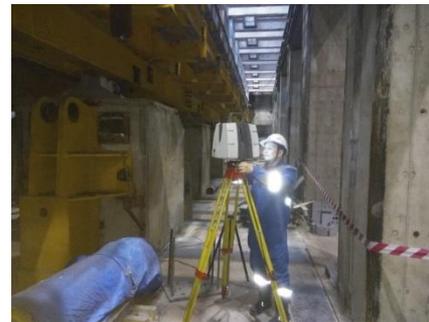
По результатам съемки создана 3Д модель и сформирован отчет о полученных объемах фундаментов. Отчет передан заказчику.

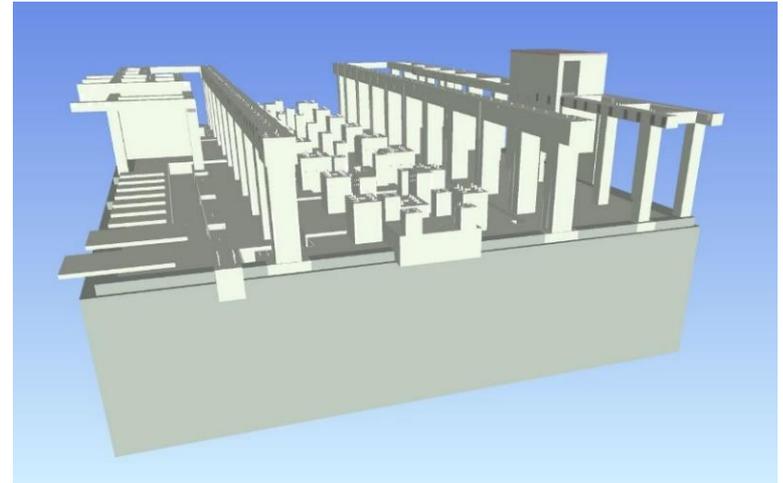
1. Трёхуровневый монолитный фундамент размером 58\*17\*18 м (фундамент на отм. -14.830; монолитная плита на отм.-8.000; железобетонная эстакада на отм. -2.200)

2. Воздуховод круглого сечения диаметром 1600 мм от приточной вент. станции для подачи охлажденного воздуха в подпечное пространство

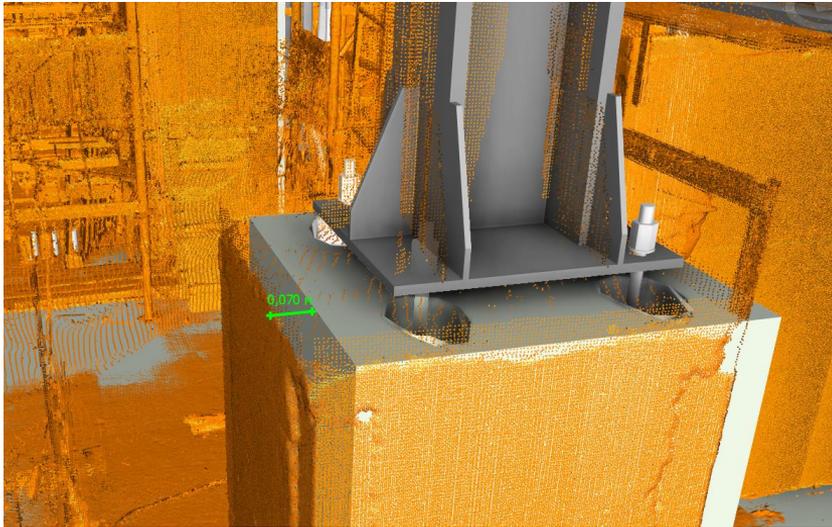
## Сравнение проектной модели с облаком точек СМР

Помимо определения физических объёмов по выполненным работам, технология позволяет выявить отклонения фактически смонтированных элементов конструкций и оборудования от их проектного положения. Это позволит:

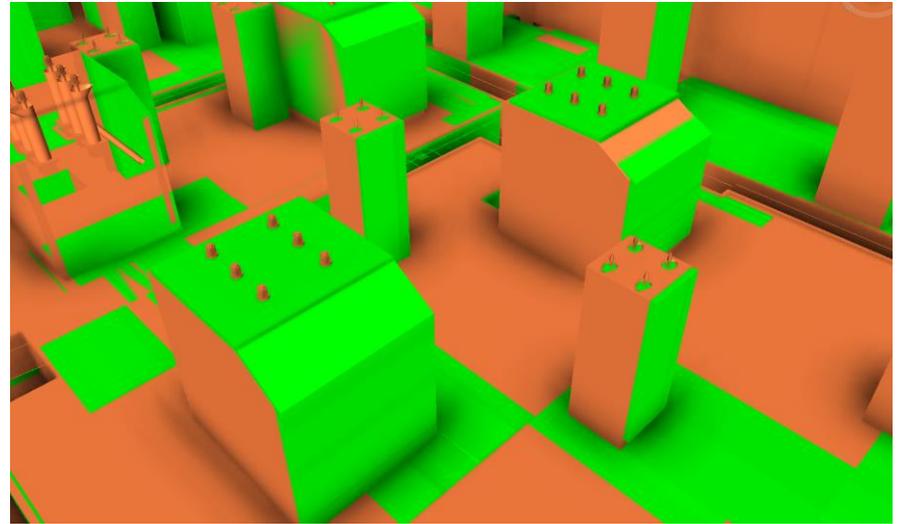
## Сравнение проектной модели с фактической (полученной по результатам обработки облака точек)

№	Показатель	Факт 1я оценка	Комментарий
1	Снижение человеческого фактора при измерении и подсчёте физических объемов	Подтверждено частично	+ подтверждено в части проведения съёмок - частично подтверждено в части обработки результатов
2	Повышение качества строительных работ за счёт снижения проектных несоответствий	Подтверждено	-был выявлен сдвиг печи на 80 мм и произведена проверка на коллизии
