Полимерные композиционные материалы в элементах конструкций фундаментов опор мостовых сооружений

ФГБОУ ВО «Липецкий государственный технический университет», Липецк

Проблема ограниченной долговечности конструкций мостовых опор из материалов на минеральной основе

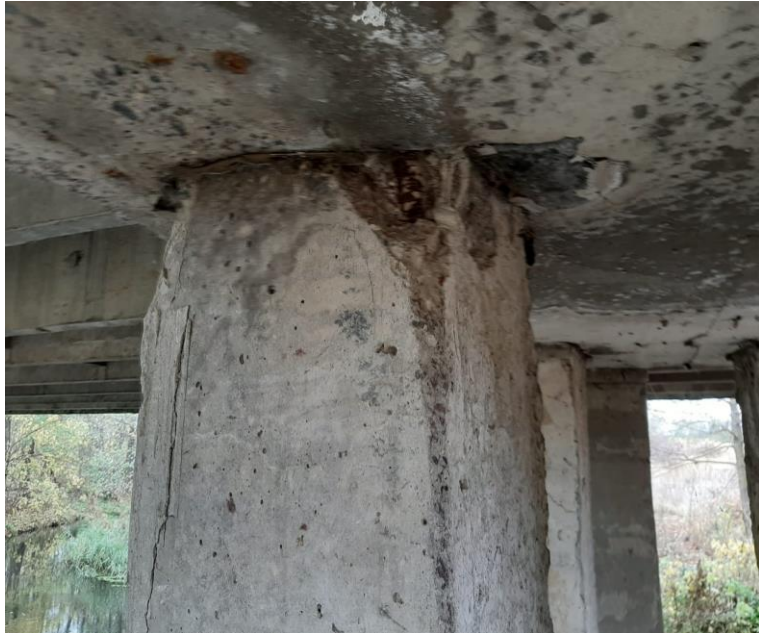
Опора 3. Свая № 3. Ряд свай №1. Разрушение бетона в месте сопряжения сваи с насадкой (мост через реку Делеховка на км 21+851 автомобильной дороги Липецк-Доброе-Чаплыгин с подъездом к с. Филатовка в Добровском районе Липецкой области)

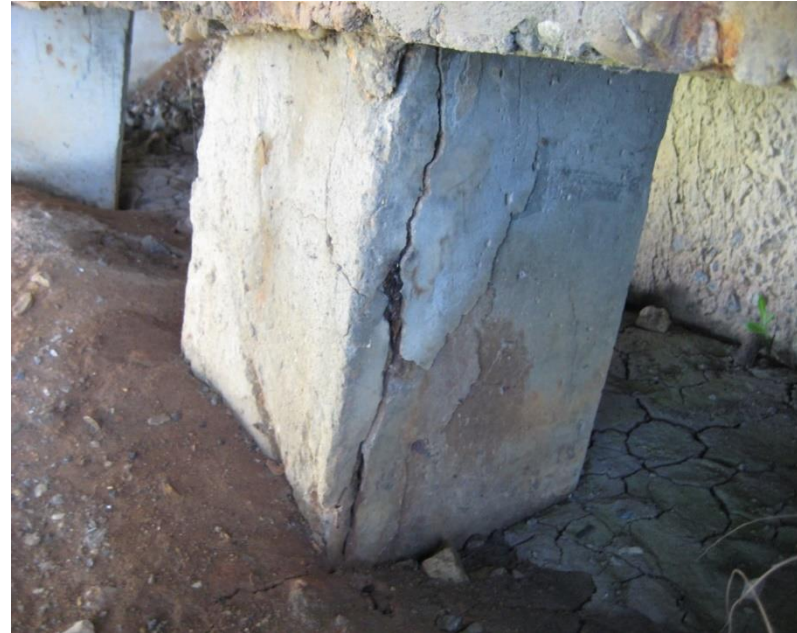
Опора 1. Ряд свай №2. Свая 2. Разрушение защитного слоя бетона.
Вертикальная трещина с шириной раскрытия до 6 мм (мост через р. Пальна на км 15+110 автомобильной дороги общего пользования регионального значения Становое-Троекурово-Лебедянь в Становлянском районе Липецкой области)

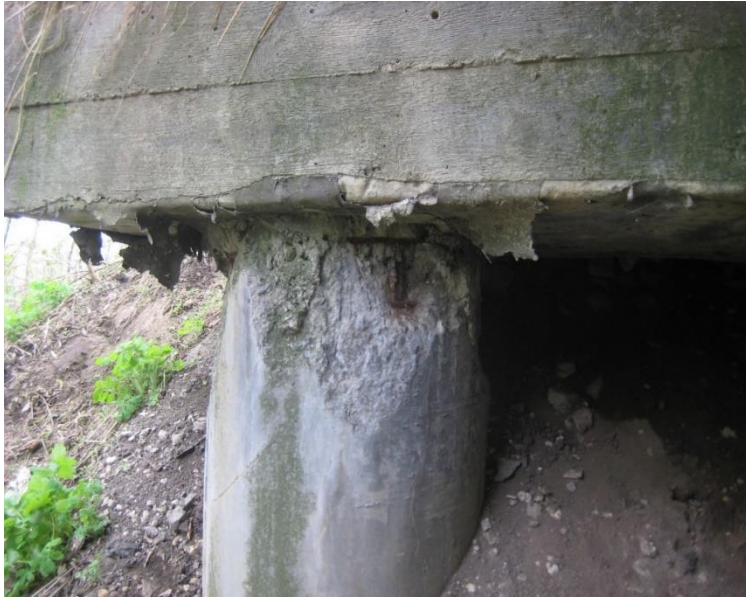
Опора 1. Столб №8. Зона сопряжения с ригелем. Скол бетона с обнажением и коррозией арматуры. $S=0,30 \text{ м}^2$ (мост через р. Ериловка на 7+015 автомобильной дороги общего пользования регионального значения Вербилово-Грязное-Боринское в Липецком районе Липецкой области)

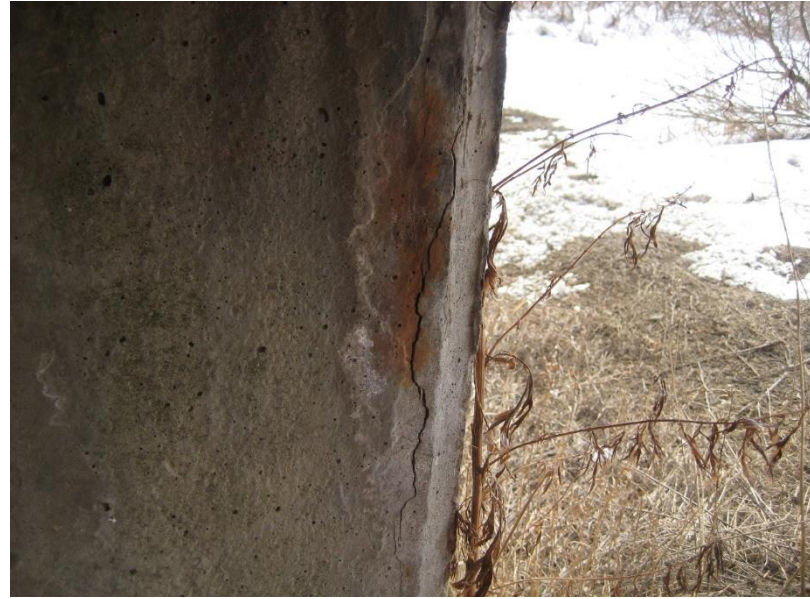
Опора 4. Свая №1. Вертикальная трещина с шириной раскрытия до 3 мм. Вид со стороны опоры 5 (мост через реку Лебедянка на км 38+873 автомобильной дороги Доброе - Трубетчино - Вязово - Лебедянь в Лебедянском районе Липецкой области)
