Применение инновационных методов при площадных обследованиях дорожных конструкций

Е.О. Зверев*, Р.А. Еремин, Н.Г. Пудова

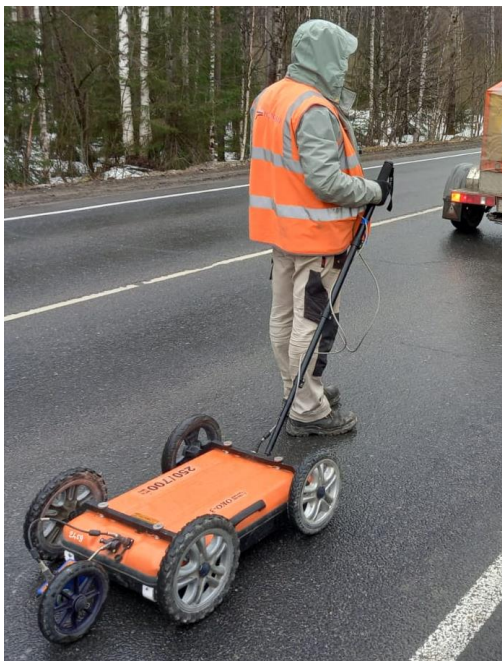
Георадиолокационная съемка

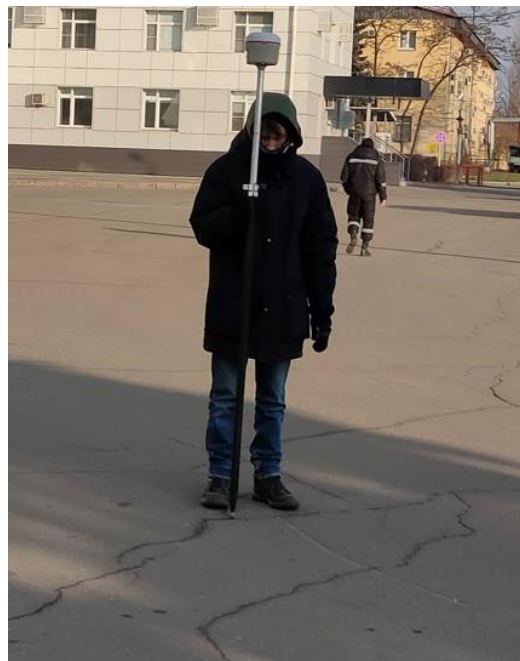
Геодезическая съемка

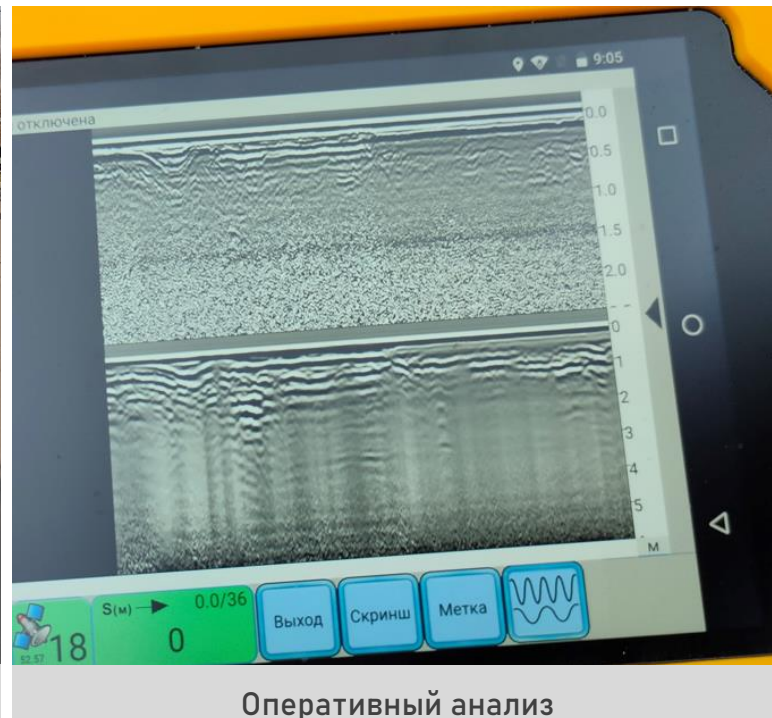
Оперативный анализ

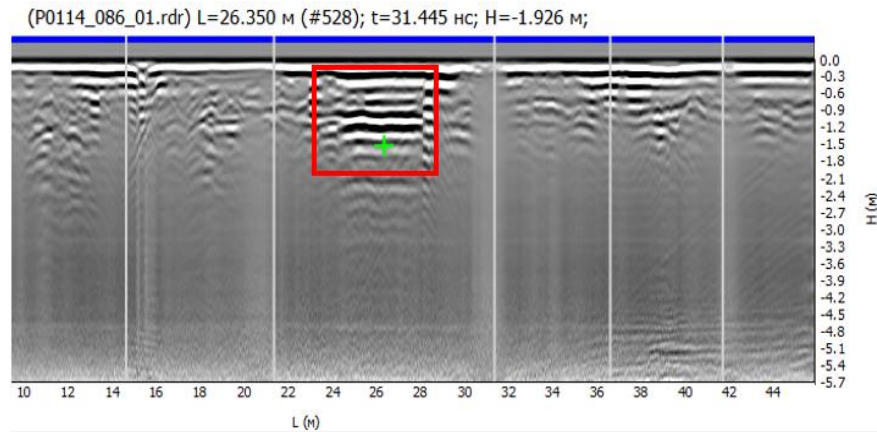
Полость

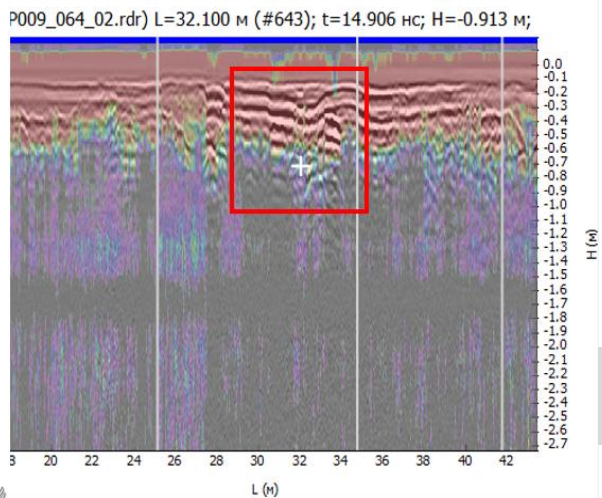
Суффозия под покрытием

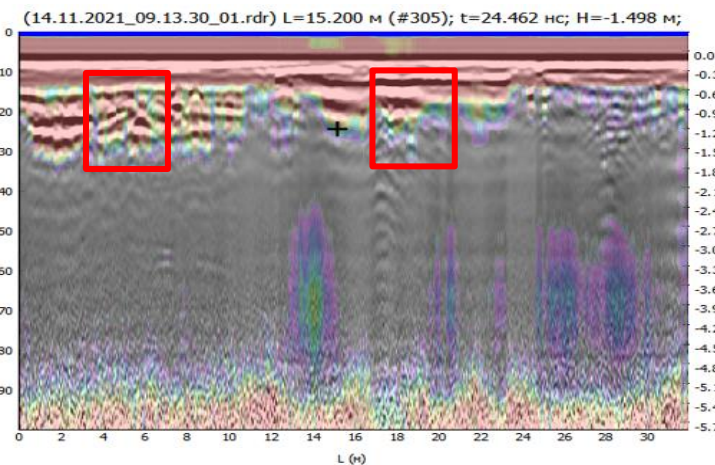
Атрибут «энергия сигнала». Участки повышенной влажности грунтов основания

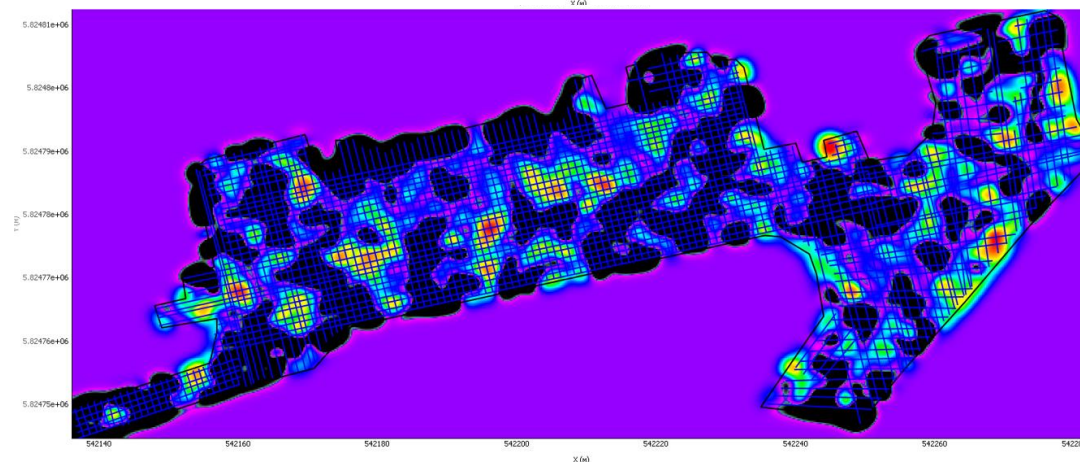
Срез на глубине 1-1.5 м

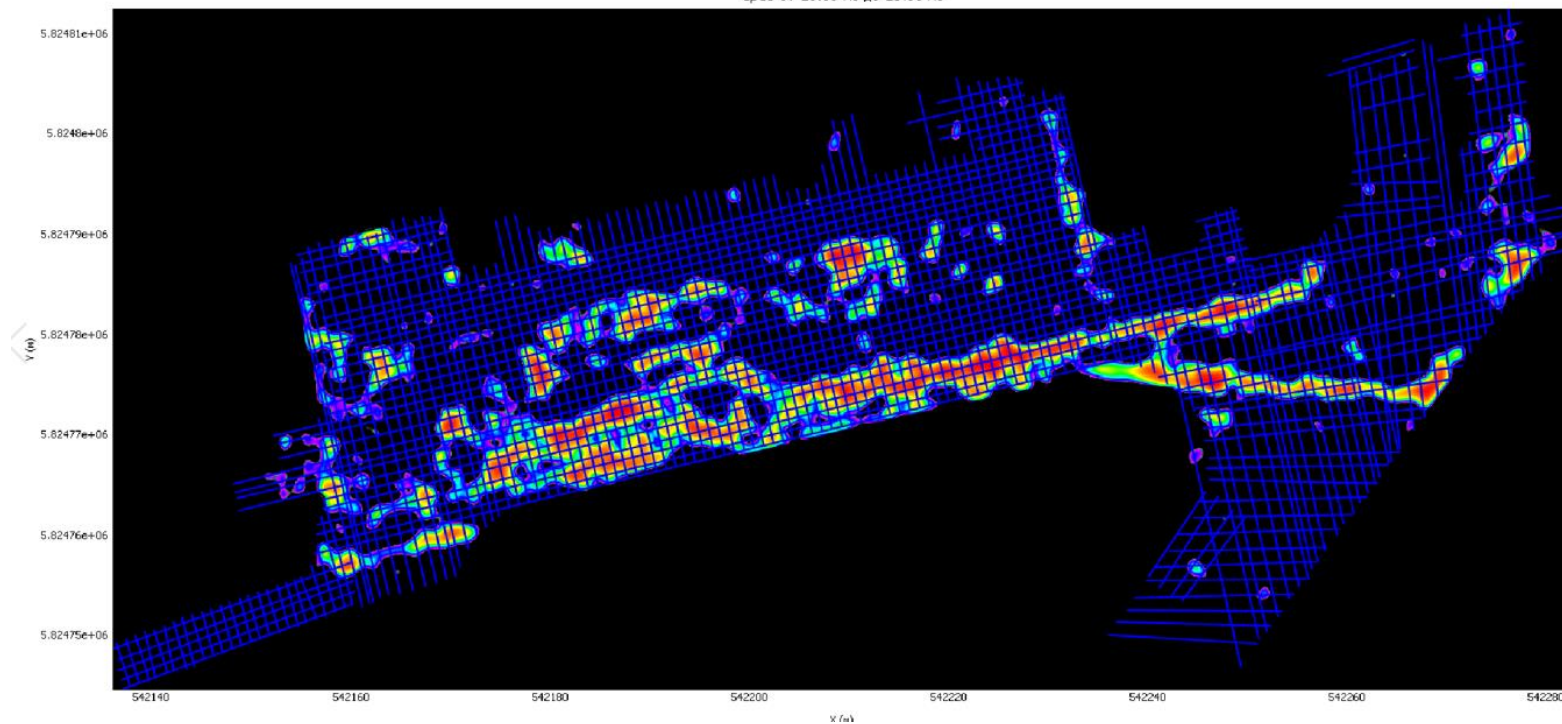
Срез на глубине 1.5-2 м, атрибут максимальный размах

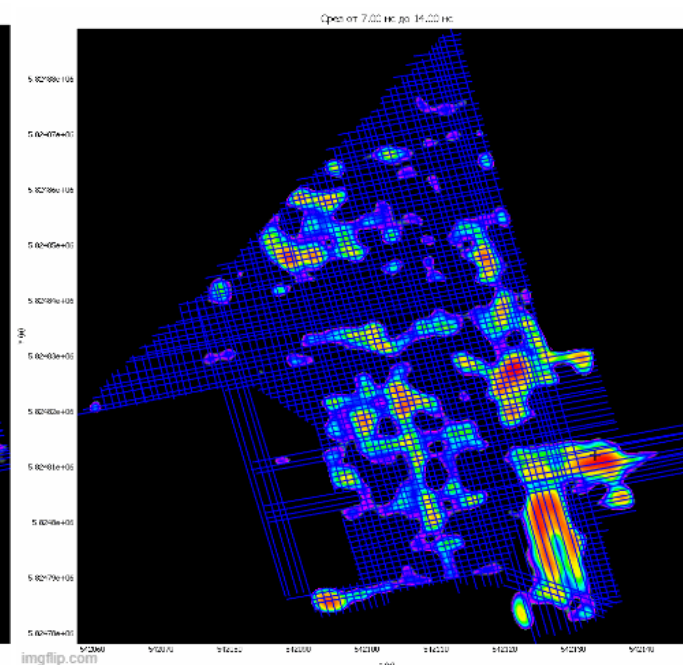
Атрибут текстурный анализ
