**Акционерное Общество  
«Центральный научно-исследовательский институт  
транспортного строительства» (АО ЦНИИТС)**

**Оценка технического состояния  
Мытищинского путепровода на Открытом  
шоссе г. Москвы и перспективы его  
дальнейшей эксплуатации**

# Мытищинский путепровод на открытом шоссе г. Москвы

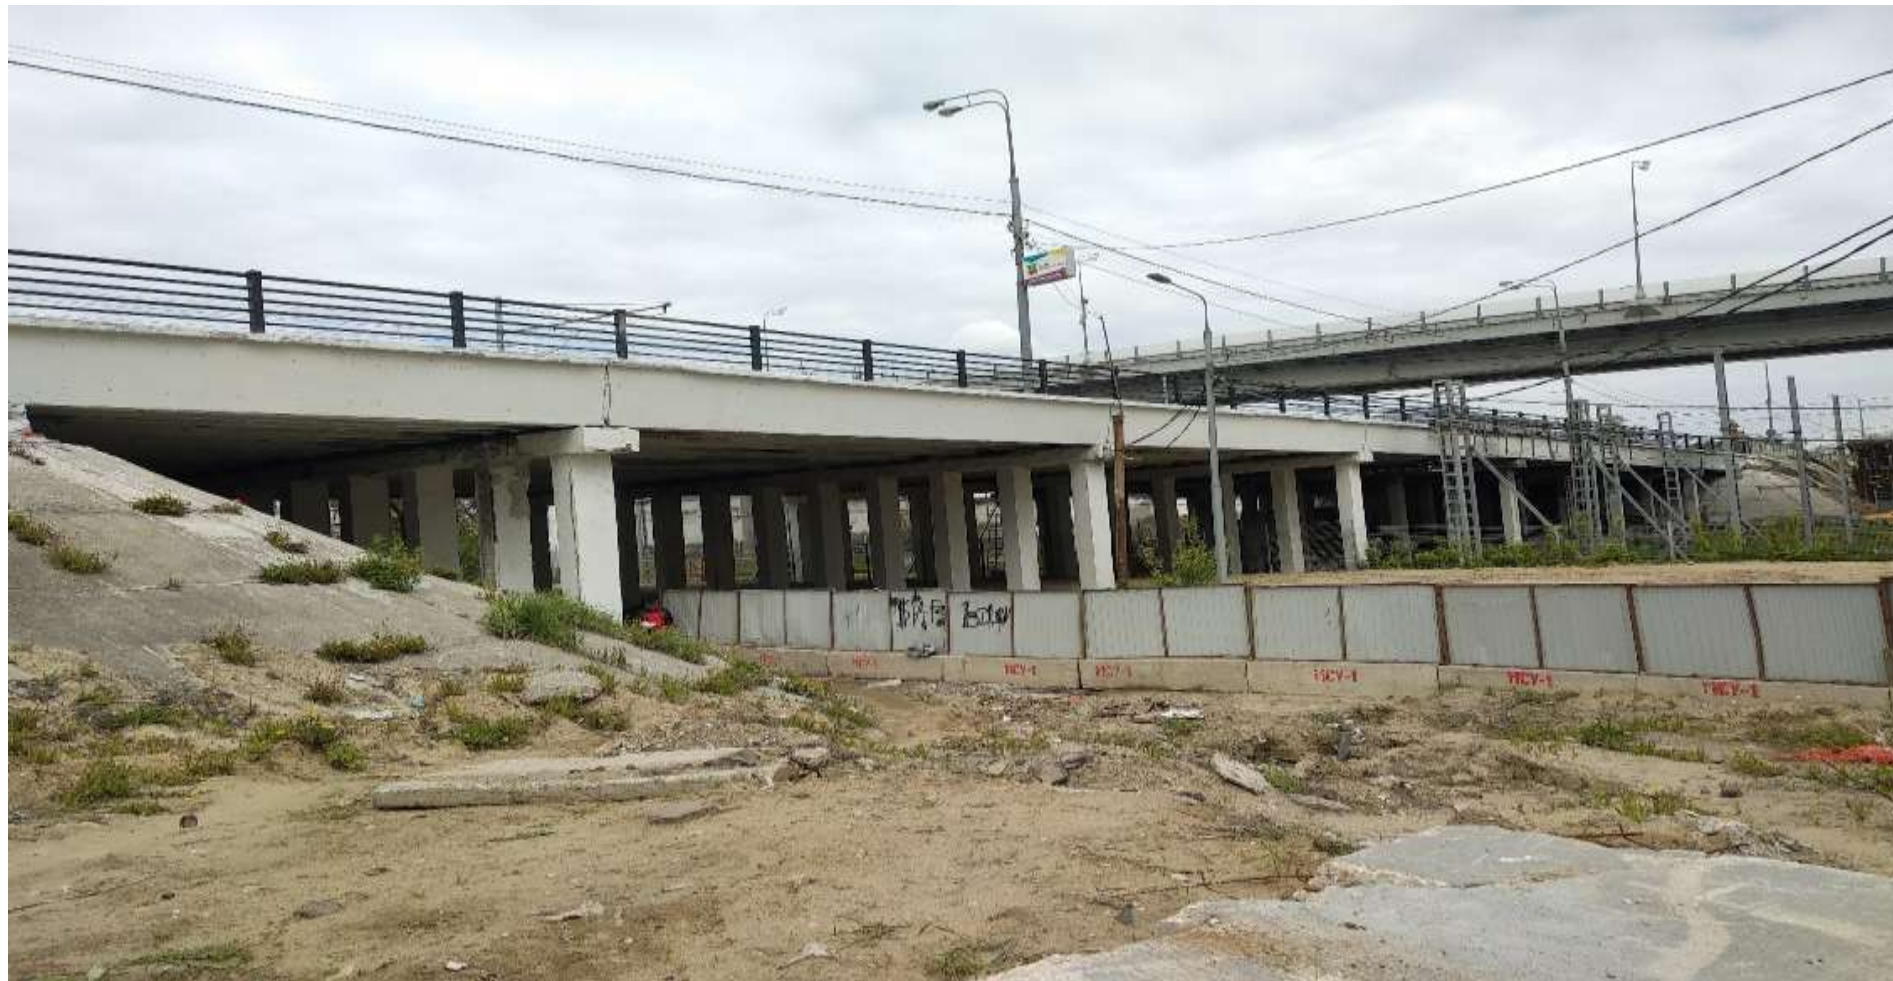
Существующий Мытищинский путепровод был сооружен в 1955 году вместо отслужившего старого путепровода Мостопоездом №421 Мостотреста по проекту Трансмостпроекта. В 1982 году был проведен капитальный ремонт путепровода с перекладкой трамвайных путей. Эксплуатацию путепровода в настоящее время осуществляет организация ГБУ «Гормост». Мытищинский путепровод расположен на востоке города Москвы в 14,6 км от центра города. Путепровод соединяет территории района Богородское и района Метрогородок ВАО, проходя над ж/д путями МЦК между станциями «Белокаменная» и «Бульвар Рокоссовского». Со стороны области над путепроводом проходит Северо-Восточная хорда

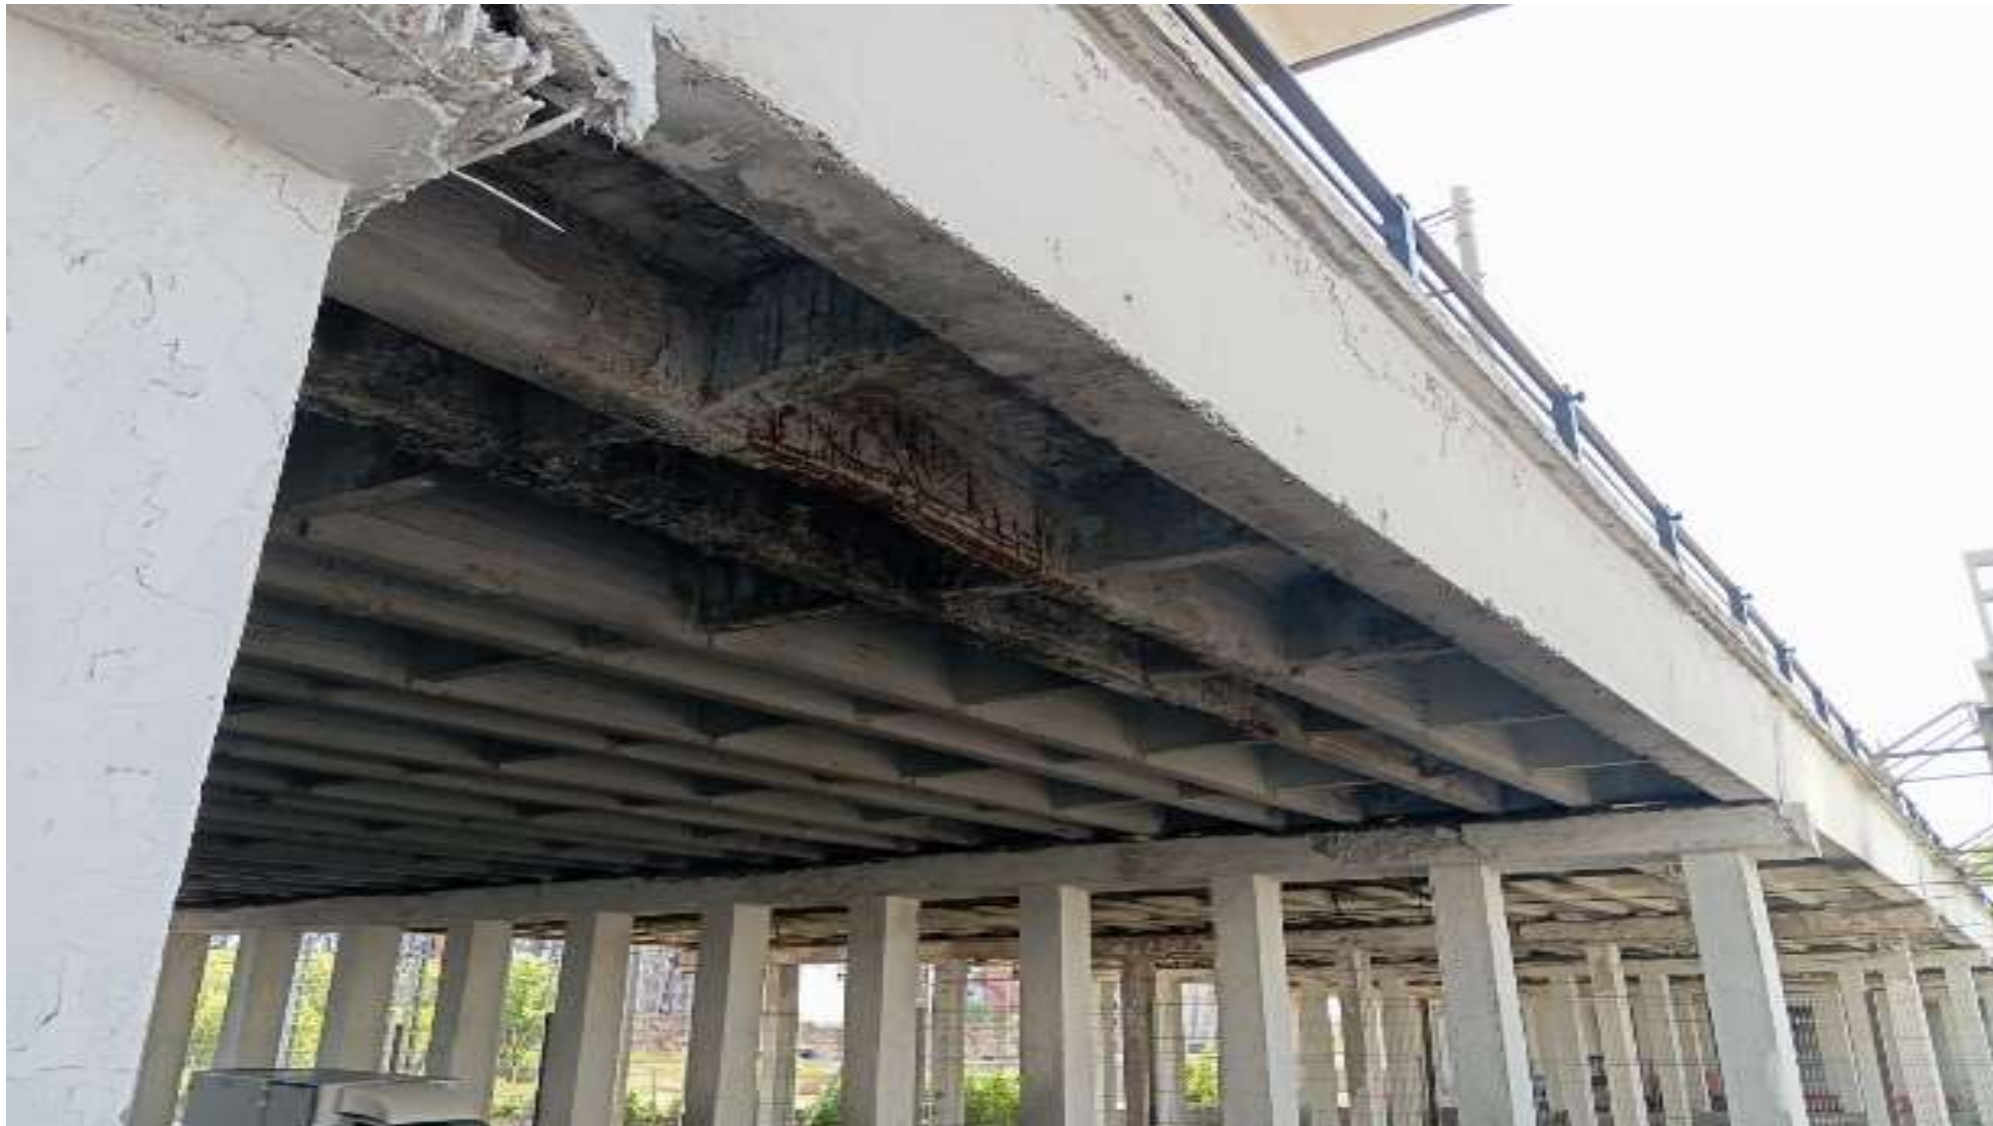
# Критическое разрушение балок пролетного строения под трамвайными путями

- В наиболее сложном состоянии находятся крайние левые (от Москвы) пролеты над МЦК (там, где расположены трамвайные пути). Согласно проведенным испытаниям и расчетам **Путепровод восстановлению не подлежит и требует сноса не только пролетных строений, но и ригелей, опор<sup>13</sup> и фундаментов.**

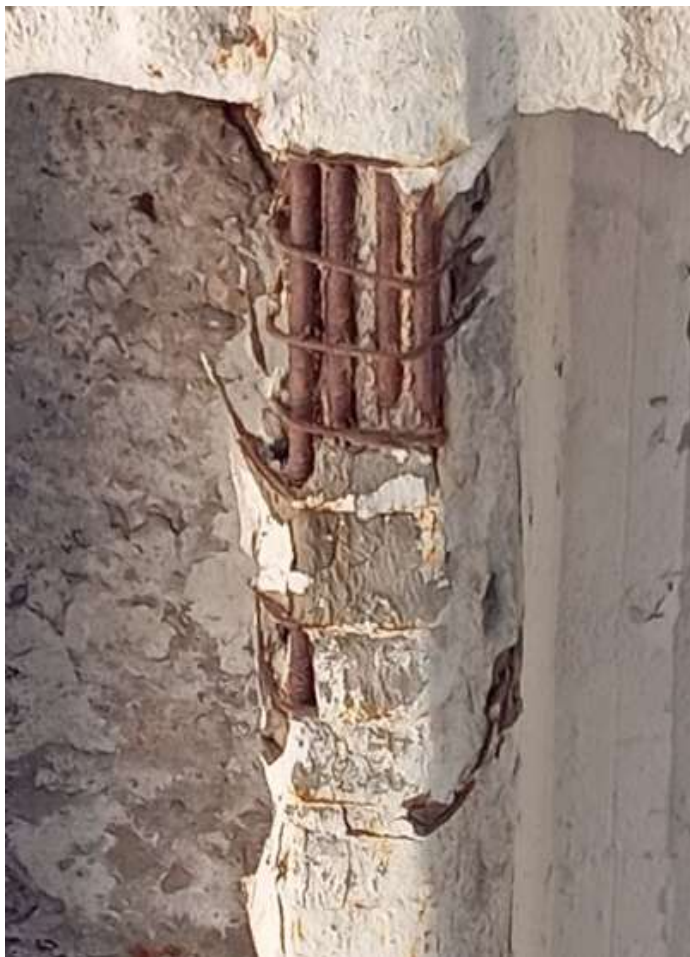
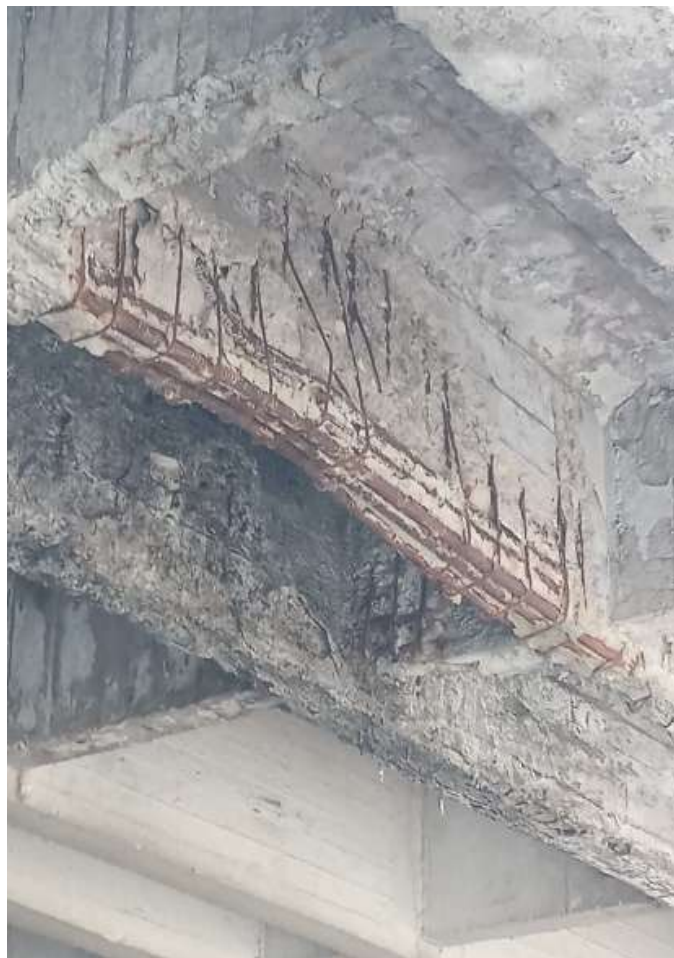
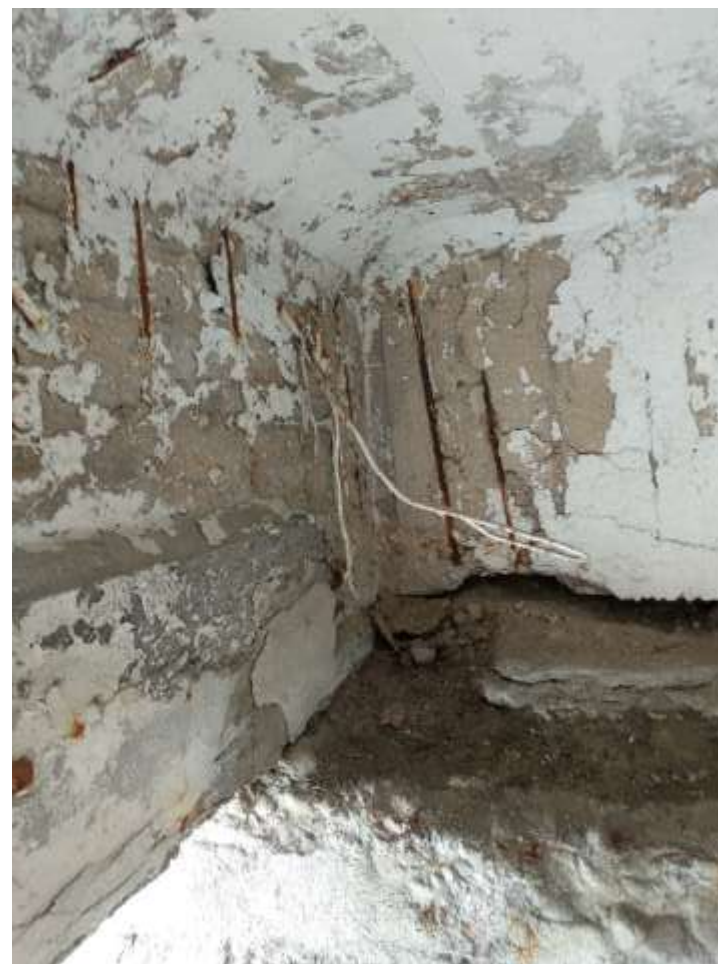
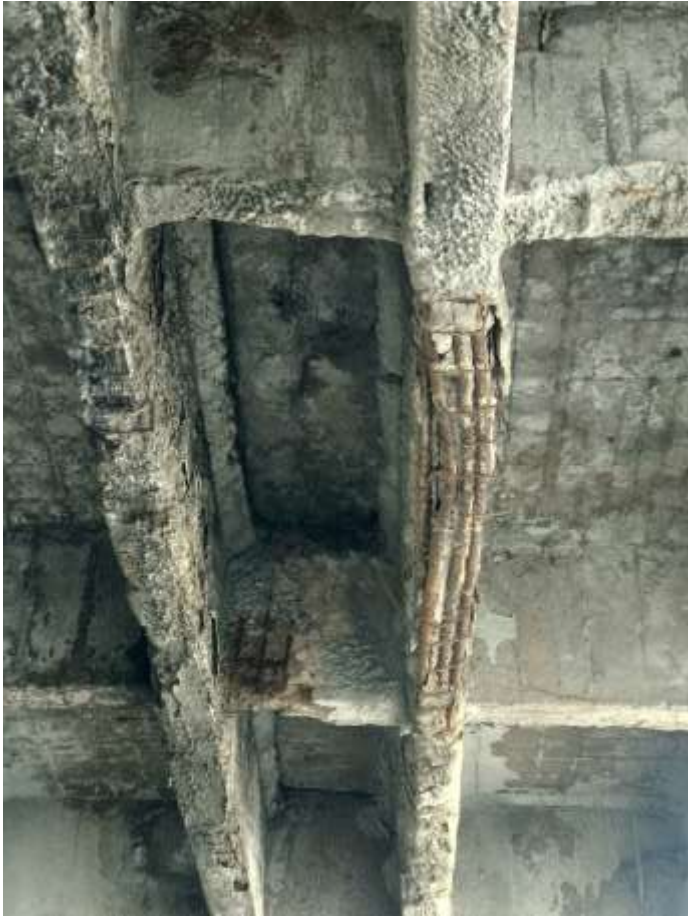
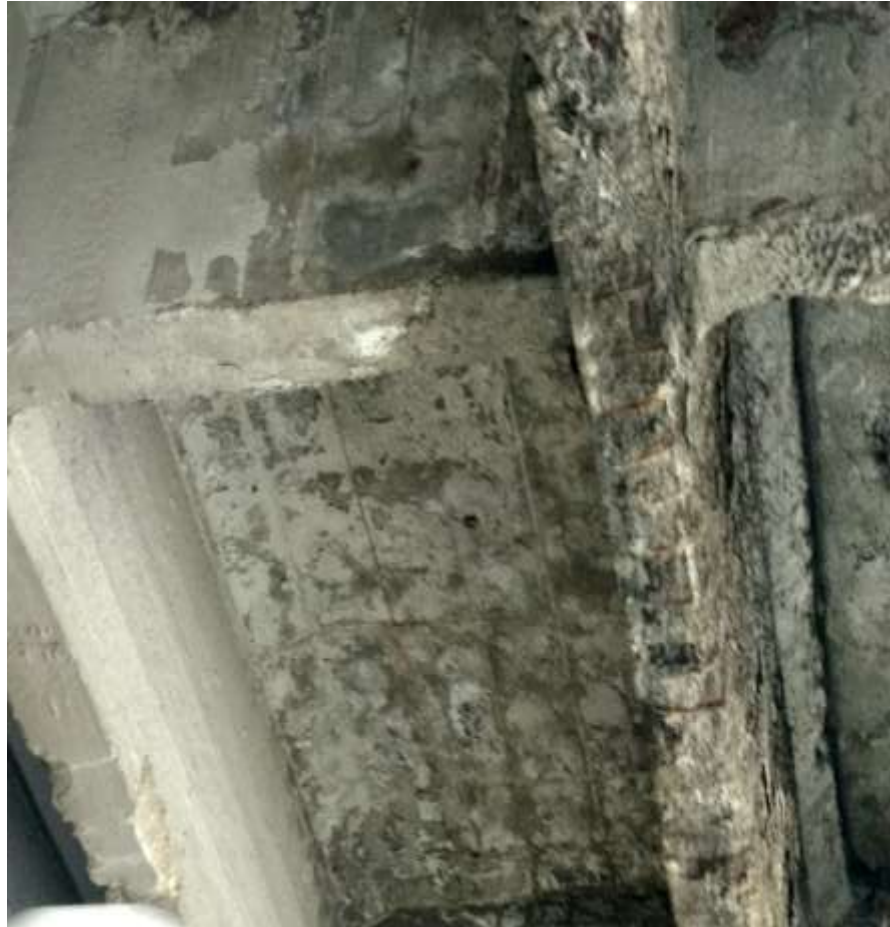
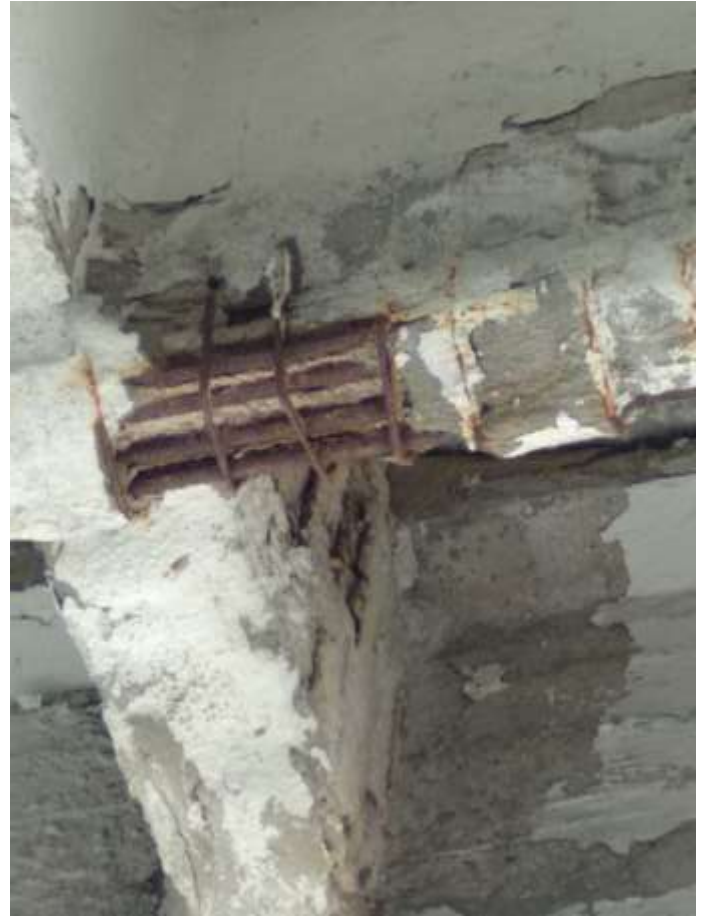
# Дефекты балок пролетных строений

- Следует ограничить грузоподъемность до величины 40 т для автомобилей, следующих в одиночном порядке и 6 тс на ось для машин в потоке (14 т общий вес автомобиля). Провести ремонт а/б покрытия, ограничить скорость не более 40 км/час и выполнить противоаварийные мероприятия (залечить защитный слой арматуры, установить сетку для предотвращения падения фрагментов бетона на СВХ и МЦК, возможно поставить страхующие временные опоры на крайних пролетах, запретить одновременную остановку трамваев на пролетах моста – замечена остановка 4-х (!) поездов трамвая одновременно на пролетах).

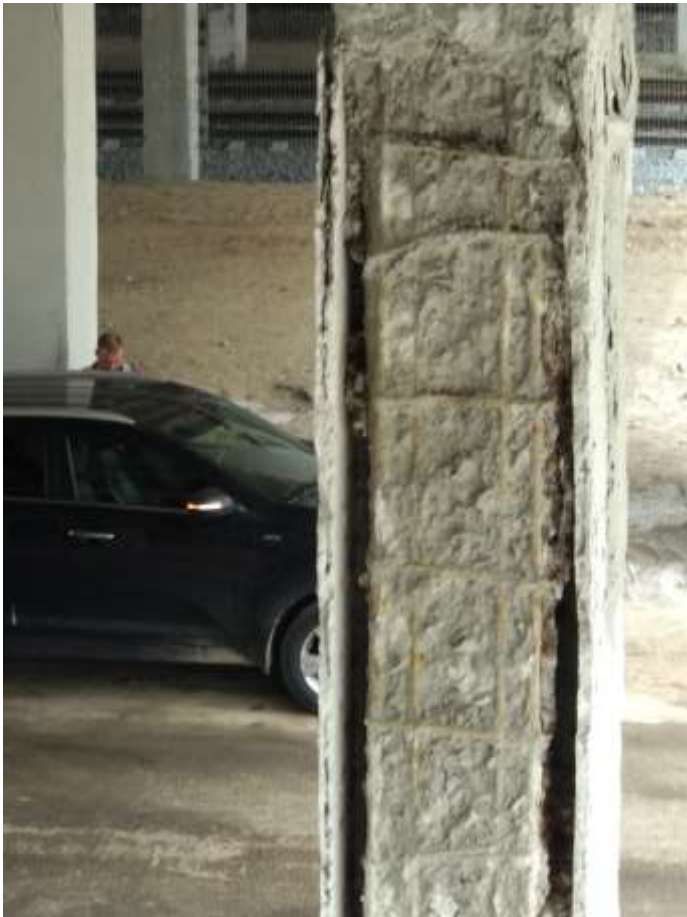
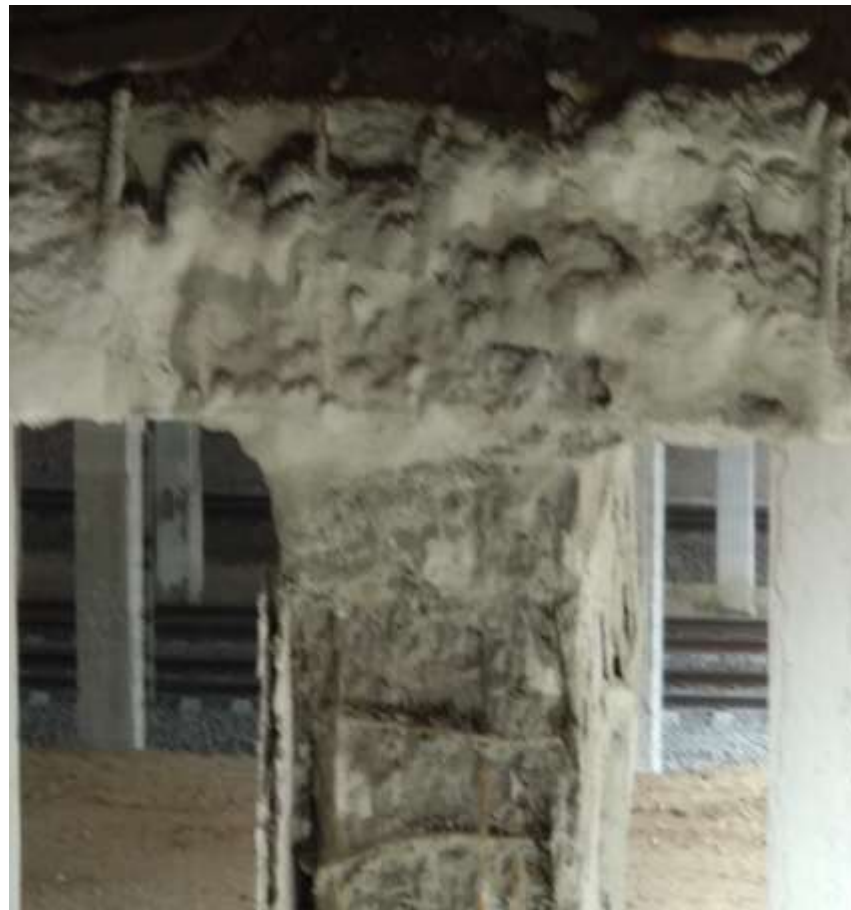
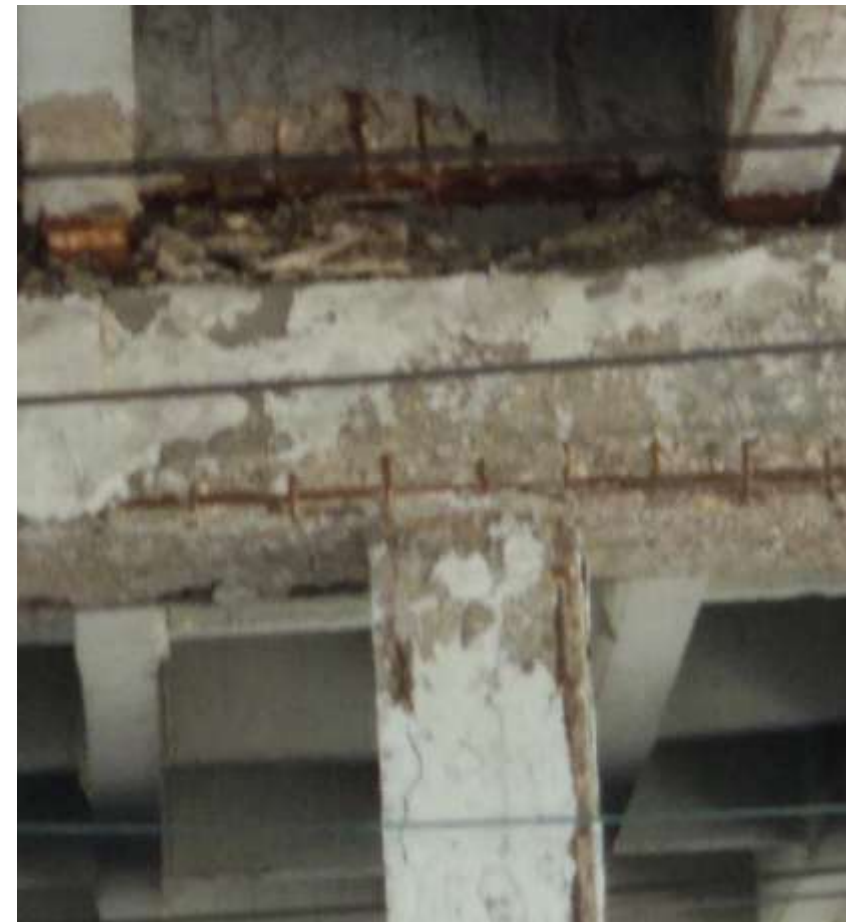
# Дефекты стоек опор и ригелей

- Анализ влияния проходящей нагрузки (МЦК и СВХ) на фундамент и опоры показал, что СВХ (расположение 15 см от опор путепровода) дает дополнительное ускорение на опоры  $1,29 \text{ м/с}^2$ , а МЦК (расположение 6 метров от опор путепровода)  $1,97 \text{ м/с}^2$ , что дает значительное дополнительное постоянно действующее воздействие на существующие конструкции. Это доказывает значительное отрицательное влияние (как минимум рост постоянных нагрузок на 13 – 20% за счет дополнительного ускорения) прежде всего на фундамент и стойки опор, что приводит к разрушению защитного слоя бетона на стойках опор и резкому снижению и несущей способности и, главное, долговечности конструкций в целом.

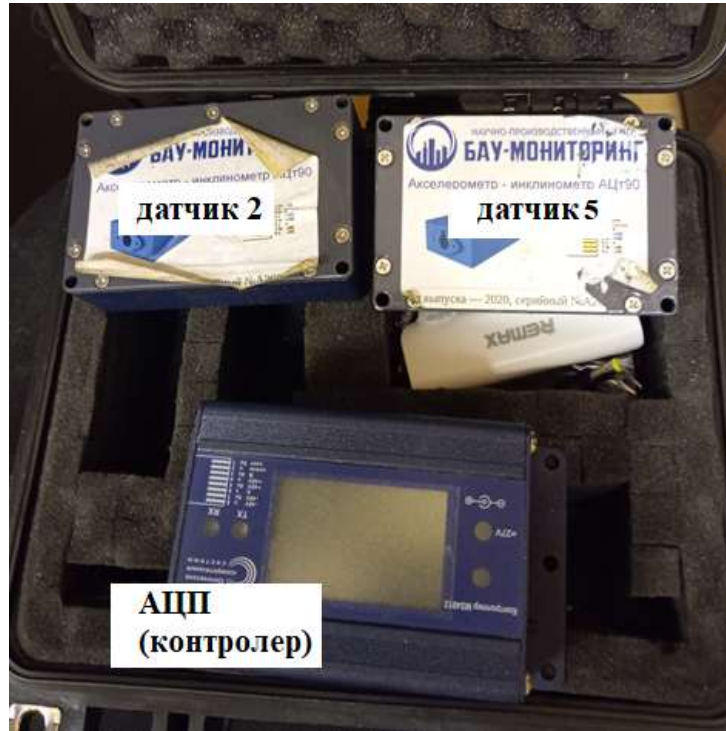
Информационно-измерительная система (МКВС)

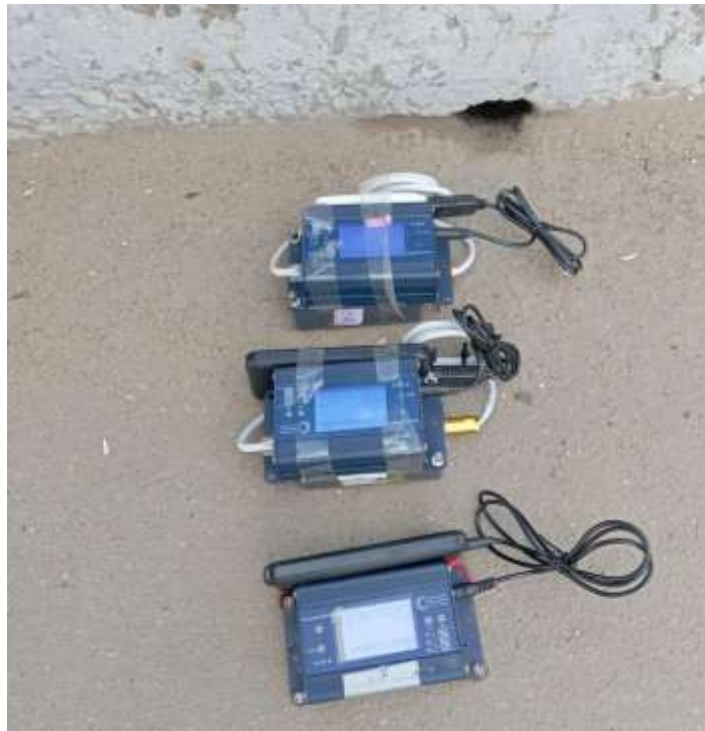
Вибродатчики на пролетном строении

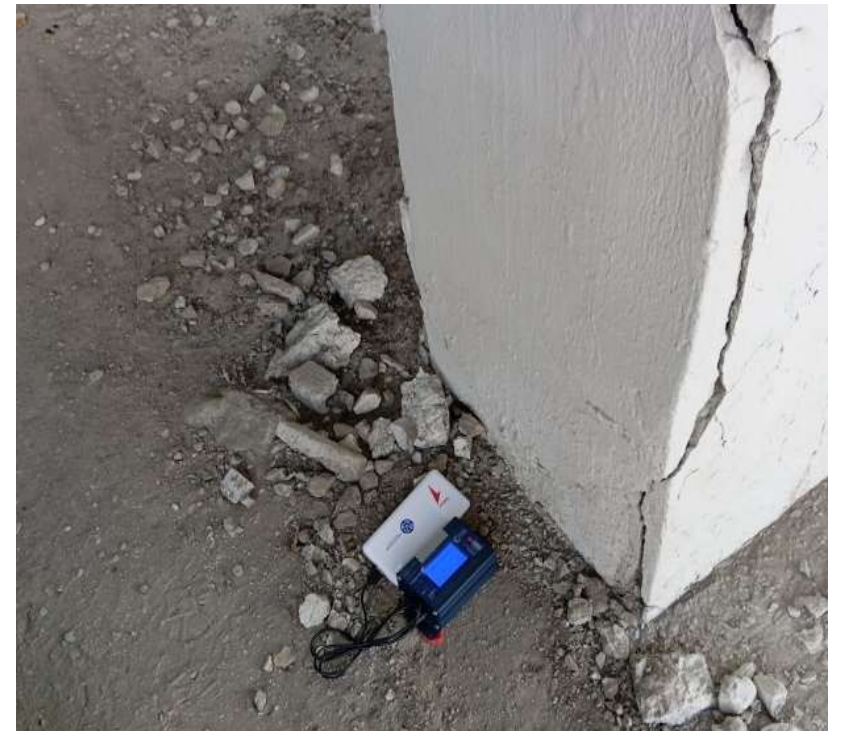
Вибродатчик в основании опоры
