ОСОБЕННОСТИ РЕКОНСТРУКЦИИ КРЕСТОВОЗДВИЖЕННОГО МОСТА ЧЕРЕЗ РЕКУ ДНЕПР

**УСИЛЕНИЕ
ПРОЛЕТНОГО СТРОЕНИЯ
ИЗ БЛОКОВ ПРК ПРИ
КАПИТАЛЬНОМ РЕМОНТЕ
КРЕСТОВОЗДВИЖЕННОГО
МОСТА ЧЕРЕЗ Р. ДНЕПР
В Г. СМОЛЕНСКЕ,**

**РЕМОНТ ОПОР №2, №3
КРЕСТОВОЗДВИЖЕННОГО
МОСТА ЧЕРЕЗ Р. ДНЕПР
ПО УЛ. СТЕПАНА РАЗИНА
В Г. СМОЛЕНСКЕ,**

**РЕМОНТ
УСТОЯ ПУТЕПРОВОДА
В ТЕЛЕ ДОРОГИ ЧЕРЕЗ Ж/Д
СМОЛЕНСК-ВИТЕБСК ПО
ВИТЕБСКОМУ ШОССЕ
В Г. СМОЛЕНСКЕ,**

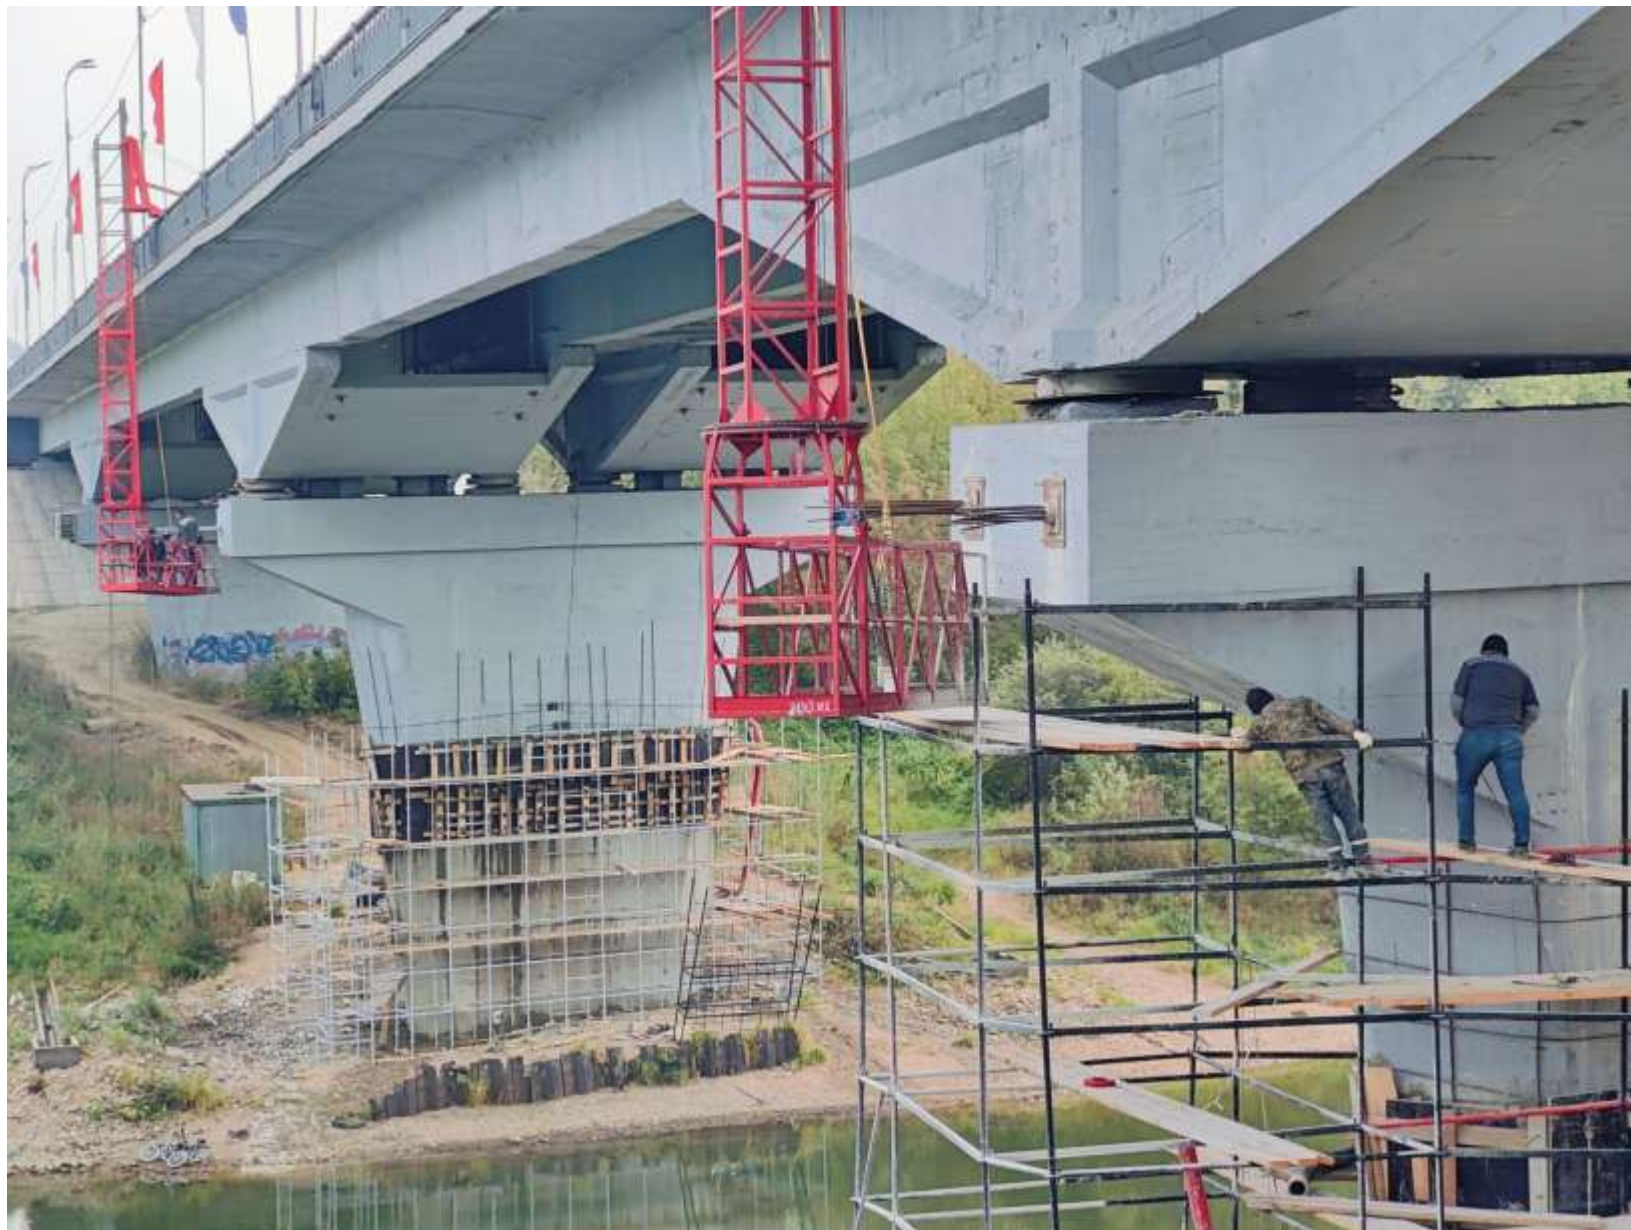
Работы выполнялись с подвесных платформ

Установка подвесной платформы ПМП-1
