VII международной научно-практической конференции  
«ИНЖЕНЕРНАЯ ЗАЩИТА ТЕРРИТОРИЙ, ЗДАНИЙ И  
СООРУЖЕНИЙ»

**ВОЗМОЖНЫЕ ПРИЧИНЫ  
ДЕФОРМАЦИЙ ЗДАНИЙ,  
ПОСТРОЕННЫХ НА  
ЭЛЮВИАЛЬНЫХ ГРУНТАХ  
В ПРЕДЕЛАХ Г. ЕКАТЕРИНБУРГА**

к. г. - м. н. Овечкина О.Н.

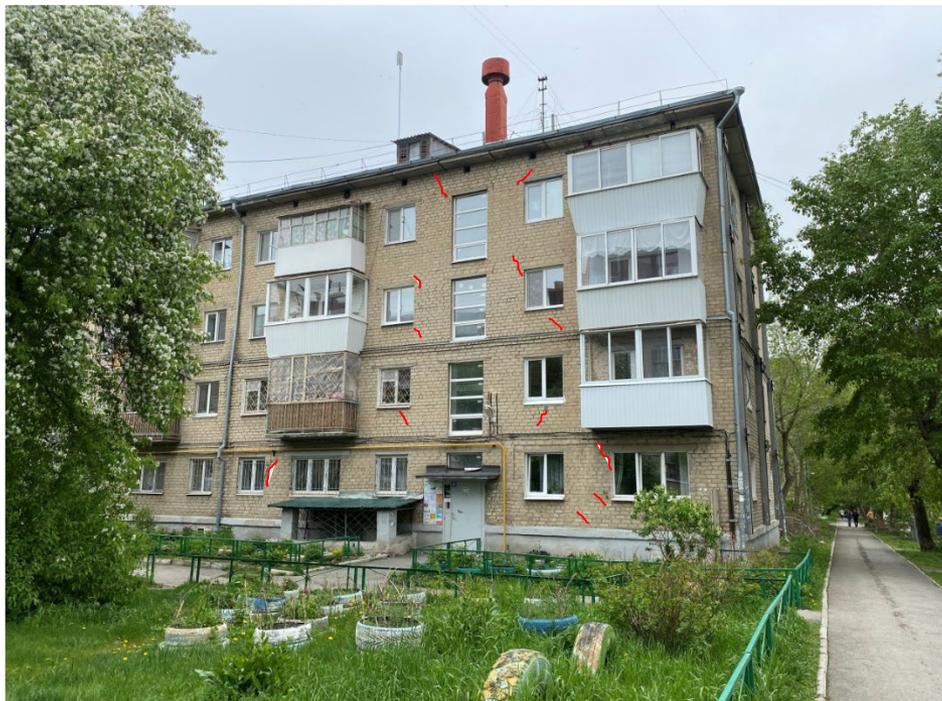
Введен в эксплуатацию в августе 1960 года.  
Здание 4-х этажное, кирпичное, с подвалом, двумя подъездами.

- наличие сквозных трещин в стене фасада по оси Б-Б, разрыв отдельных надоконных блоков;
- разрыв в штукатурке в зоне пола первого этажа (ось А-А);
- разрушение и осыпание компонентов сборных заливных;
- нарушение отмосков (частично полное отсутствие) вокруг здания;
- деформация оконных проемов;
- нарушение в системе слива атмосферных осадков с крыши

1 октября 1962 года был составлен акт о появлении трещин в стене и деформации потолочных перекрытий в кв. 27,28 на третьем этаже второго подъезда (архив домоуправления).

В 1963 году были выполнены работы по укреплению южной части здания металлическими конструкциями из швеллеров №16 с металлическими тяжами диаметром 36 мм, которые выполняют свои функции до лестницы второго подъезда.

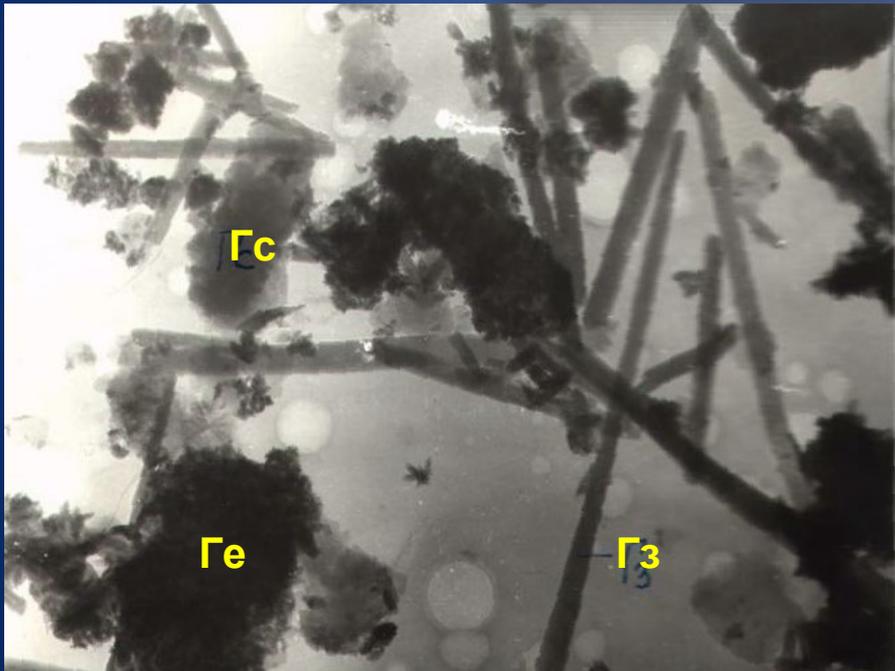
Трубчатые выделения гидрогаллуазита (Гз), отдельные чешуйки гидрослюды (Гс), рыхлые скопления – тальк, темные с гидрооксидами железа – гетит (Ге)

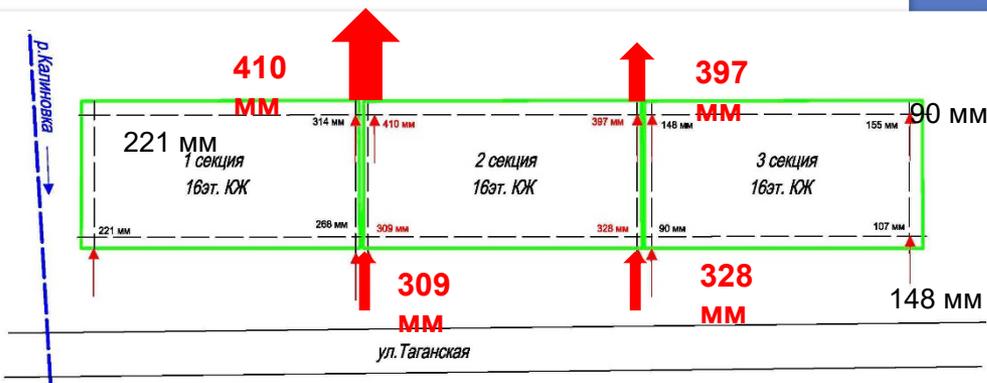
**СХЕМА РАСПОЛОЖЕНИЯ СЕКЦИЙ  
АВАРИЙНОГО ЗДАНИЯ**

Отклонение секций 2 и 3 относительно друг друга: а) сдвиг секций (вид с крыши); б) отклонение парапетных плит от горизонтальной плоскости над температурным швом; в) сдвиг секций (вид со двора) г) горизонтальные трещины в кладке стен секции 3.

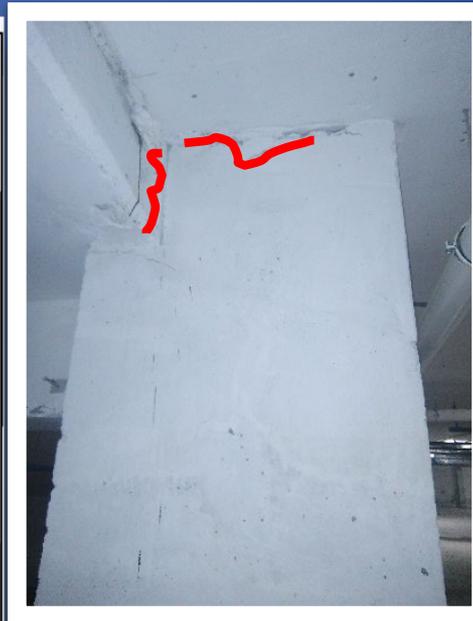
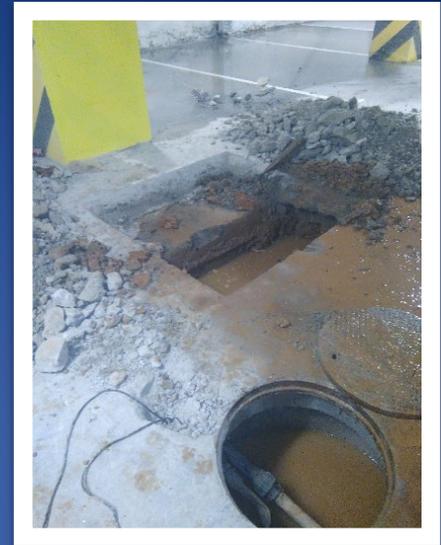
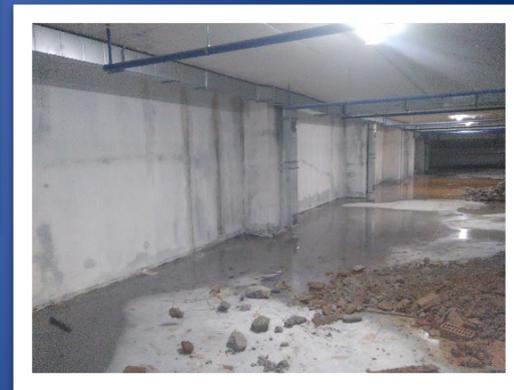
14-эт. здание по  
ул. Ст. Большевиков

За период с 2004 по 2018 гг. по физическим характеристикам у элювиальных грунтов наблюдалось **увеличение показателя влажности на 16%, коэффициента пористости на 8,5%, степени влажности на 7% и уменьшение плотности на 4%**. Показатель текучести изменился от твердого состояния до полутвердого - мягкопластичного. **Механические свойства снизились: удельное сцепление на 50%, угол внутреннего трения на 28%, модуль деформации на 33%**

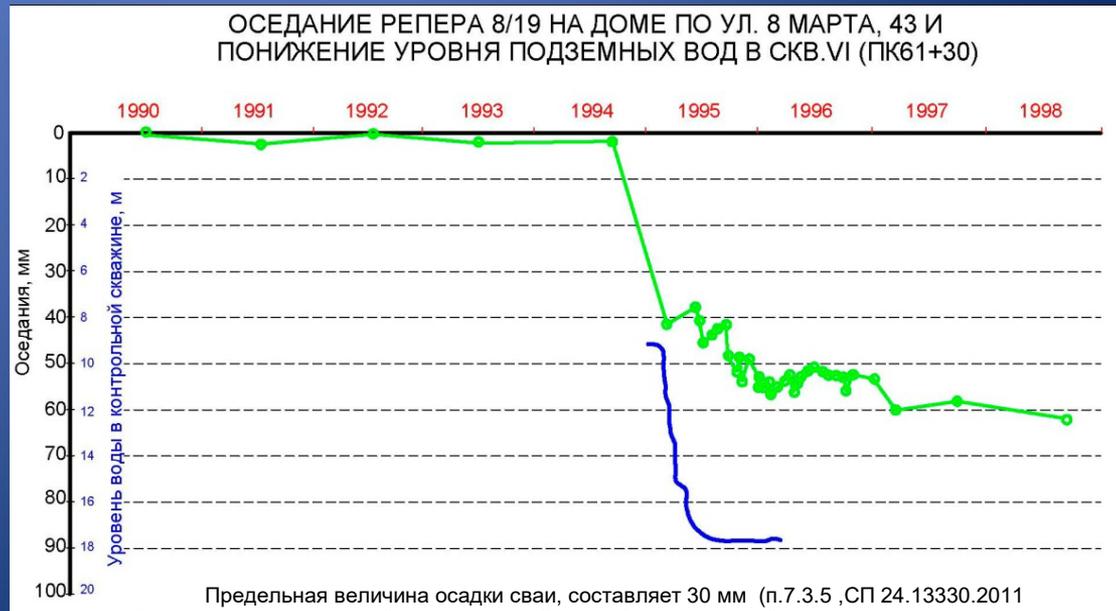
Предельная величина осадки сваи, составляет 30 мм (п.7.3.5 ,СП 24.13330.2011 Проектирование и устройство оснований зданий и сооружений». Актуализированная редакция СНиП 2.02.03-85 «Свайные фундаменты».)

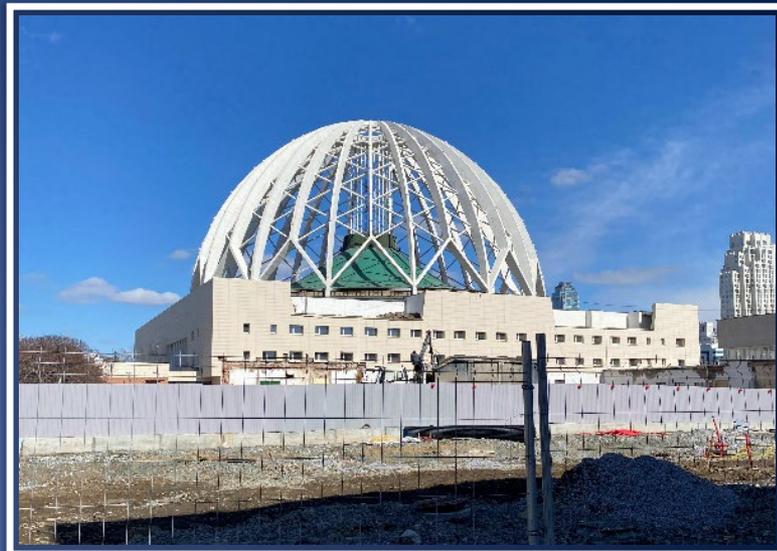
Метрополитен служит техногенной дренажной для подземных вод, ситуация стабилизировалась, откачные скважины в настоящий момент в районе цирка отсутствуют.

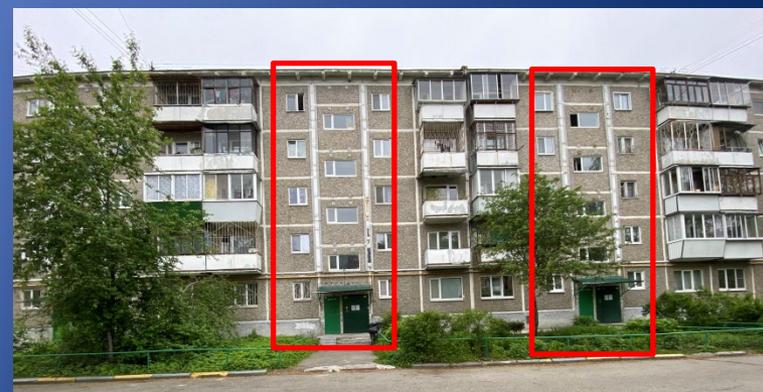
Жилые дома на ул.Авиационной, 88

Развитие депрессионной воронки вдоль ул. 8-е Марта явилось следствием проведения строительного водопонижения на площадке ствола №17 и водоотлива на стволе № 21 [по материалам ООО «Уралгеопроект»]

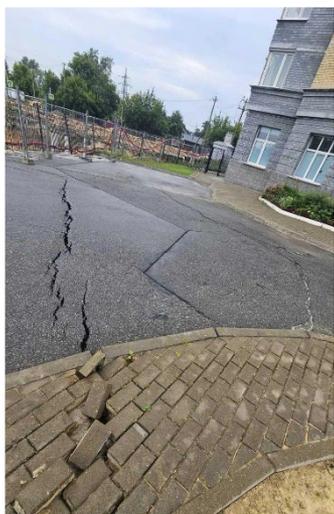
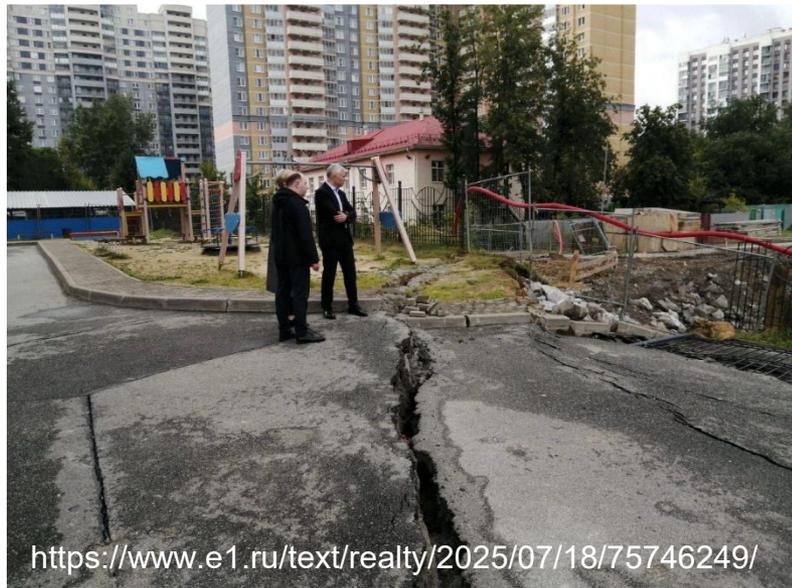
июль 2025 г.

«Свайные работы на объекте не ведутся с 20 июля 2025 года. С 14 июля преступили к засыпке котлована. Также сообщаем о готовности в кратчайшие сроки приступить к восстановлению благоустройства дворовой территории на Раевского, 4», — говорится в письме девелопера к замглавы Екатеринбурга Рустаму Галямову.
