ОСОБЕННОСТИ РЕКОНСТРУКЦИИ КРЕСТОВОЗДВИЖЕННОГО МОСТА ЧЕРЕЗ РЕКУ ДНЕПР

**УСИЛЕНИЕ
ПРОЛЕТНОГО СТРОЕНИЯ
ИЗ БЛОКОВ ПРК ПРИ
КАПИТАЛЬНОМ РЕМОНТЕ
КРЕСТОВОЗДВИЖЕННОГО
МОСТА ЧЕРЕЗ Р. ДНЕПР
В Г. СМОЛЕНСКЕ,**

**РЕМОНТ ОПОР №2, №3
КРЕСТОВОЗДВИЖЕННОГО
МОСТА ЧЕРЕЗ Р. ДНЕПР
ПО УЛ. СТЕПАНА РАЗИНА
В Г. СМОЛЕНСКЕ,**

**РЕМОНТ
УСТОЯ ПУТЕПРОВОДА
В ТЕЛЕ ДОРОГИ ЧЕРЕЗ Ж/Д
СМОЛЕНСК-ВИТЕБСК ПО
ВИТЕБСКОМУ ШОССЕ
В Г. СМОЛЕНСКЕ,**

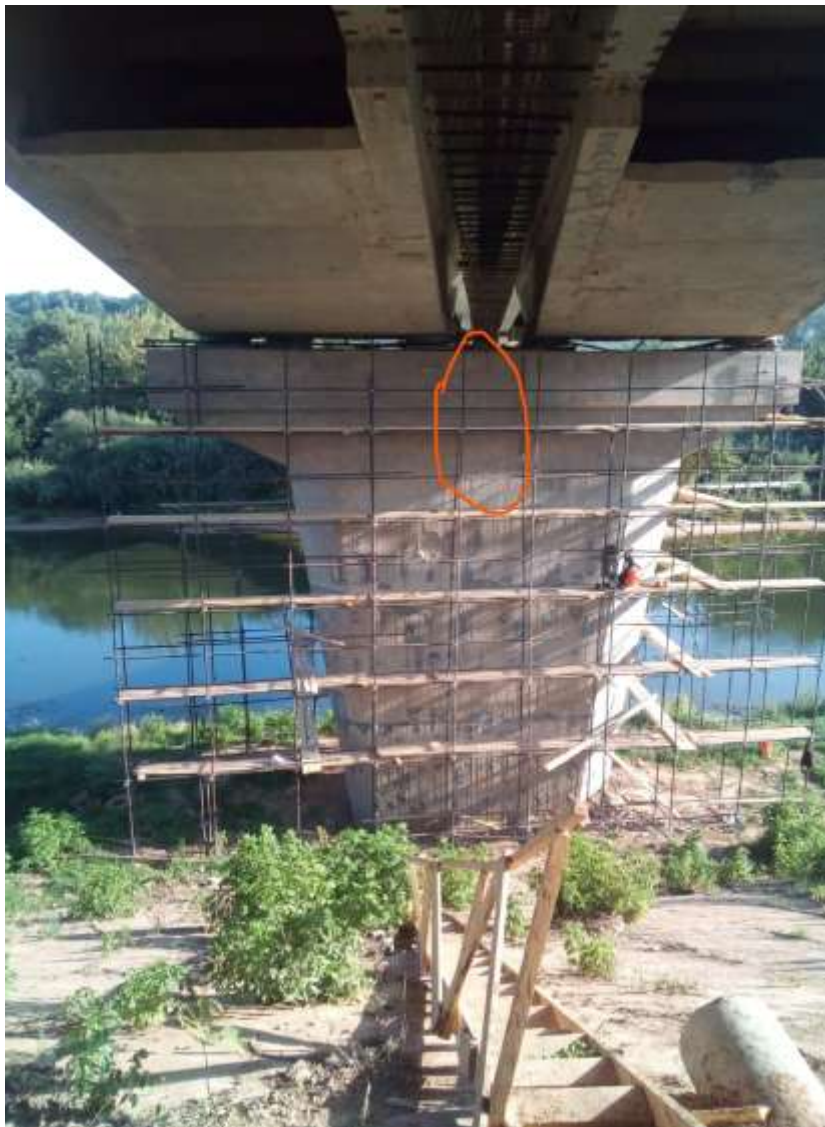
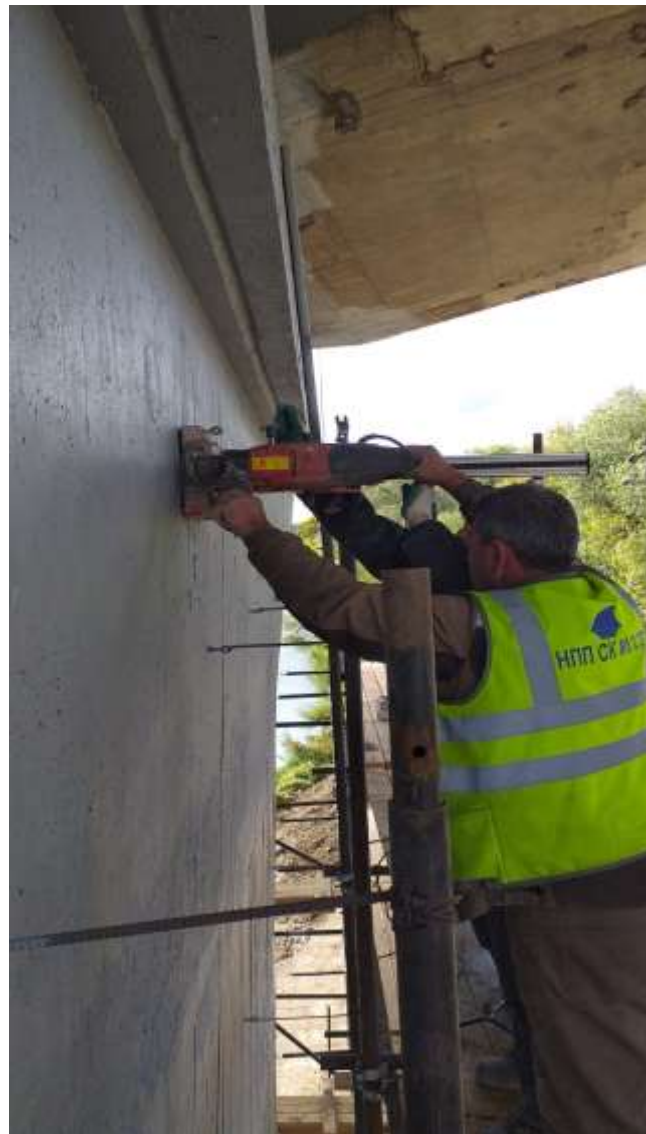
**Трещина в верхней части опоры,
при обследовании сентябрь 2022г.**

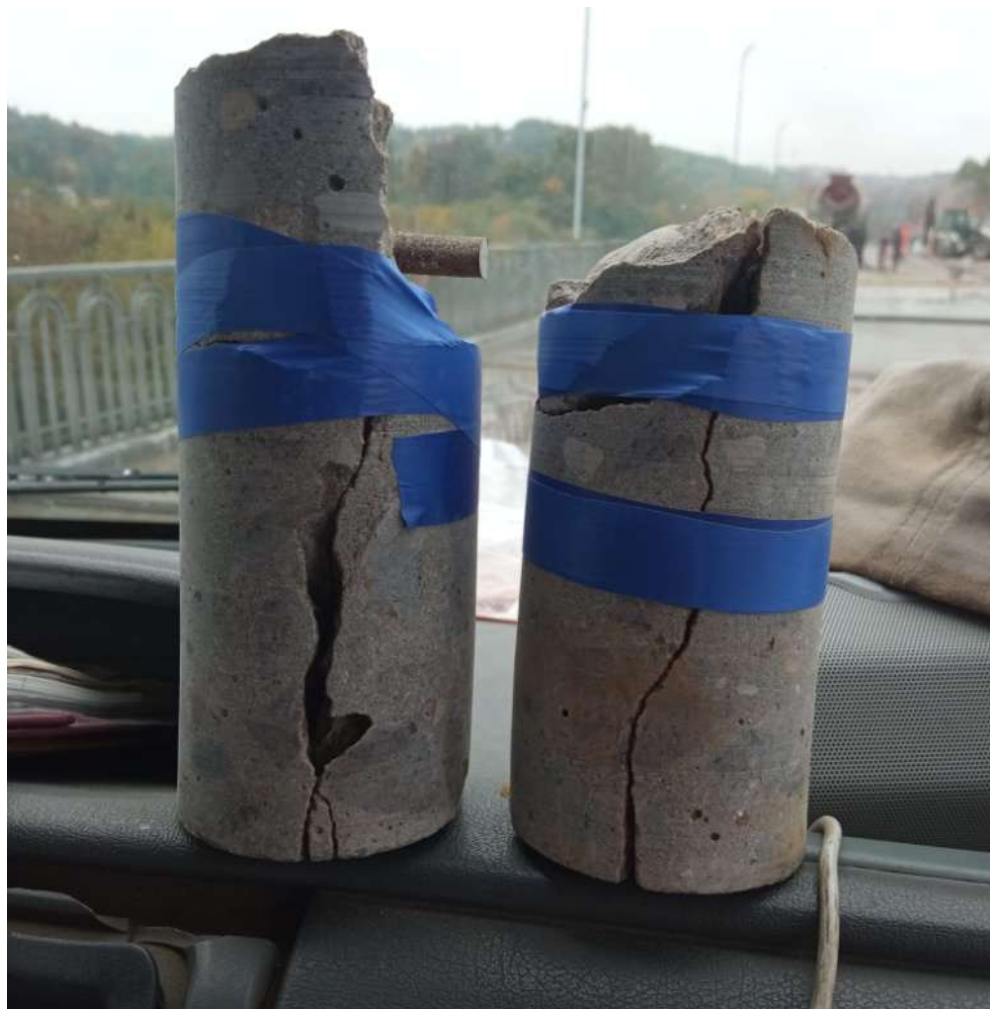
Выбуривание кернов, сентябрь 2022г.

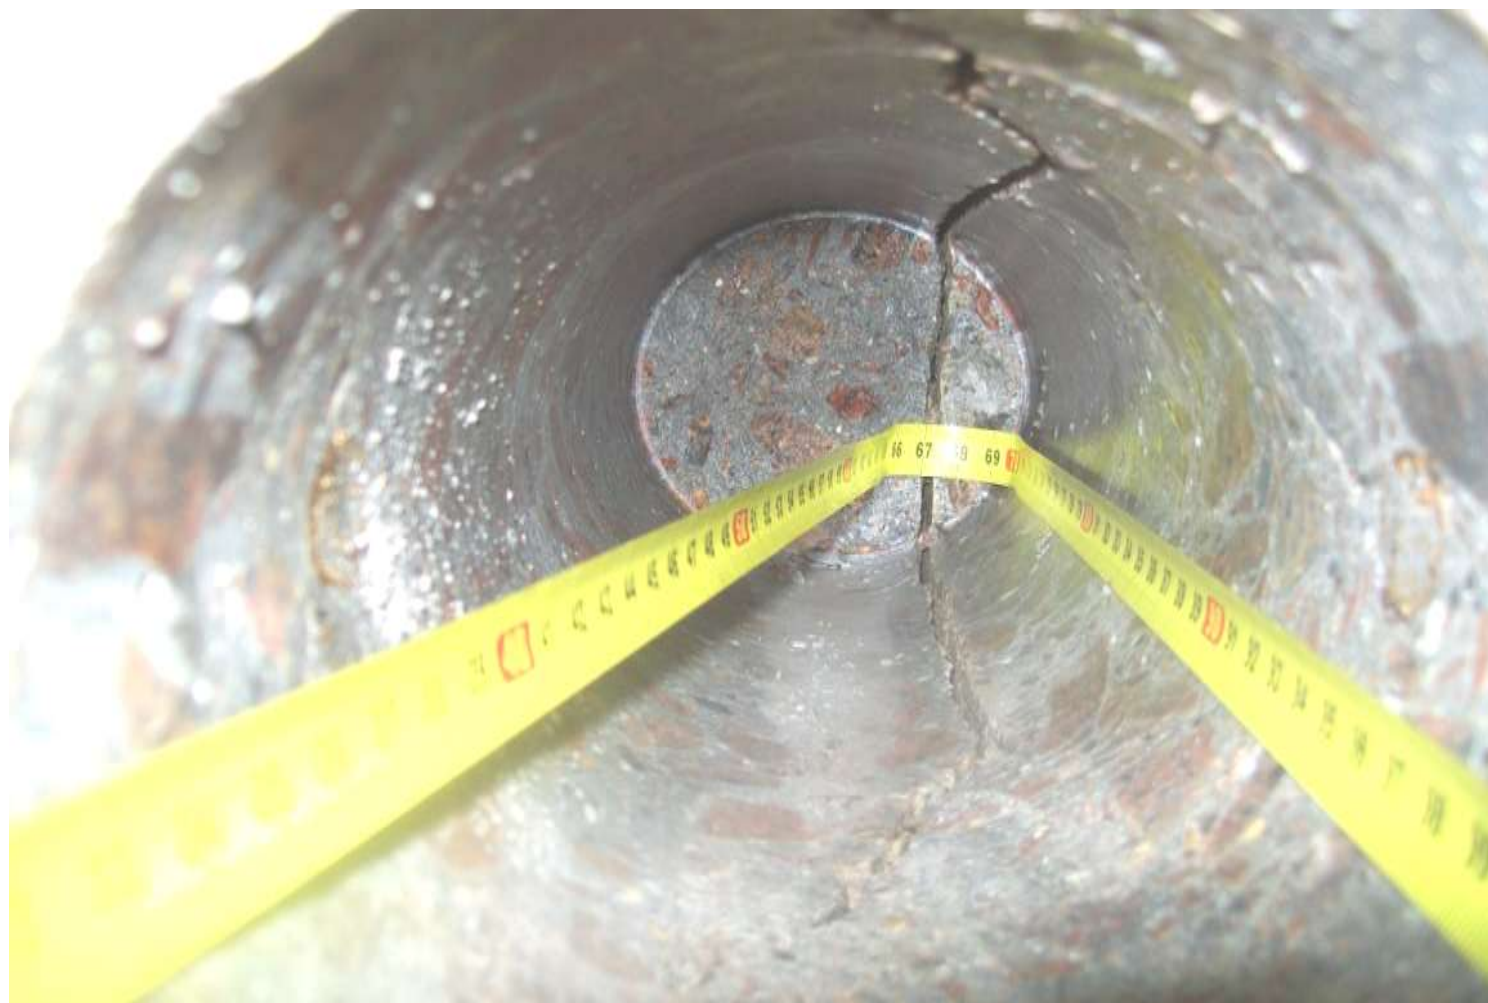
Трещина №1 - отбор керна.
Раскрытие трещины – 4мм

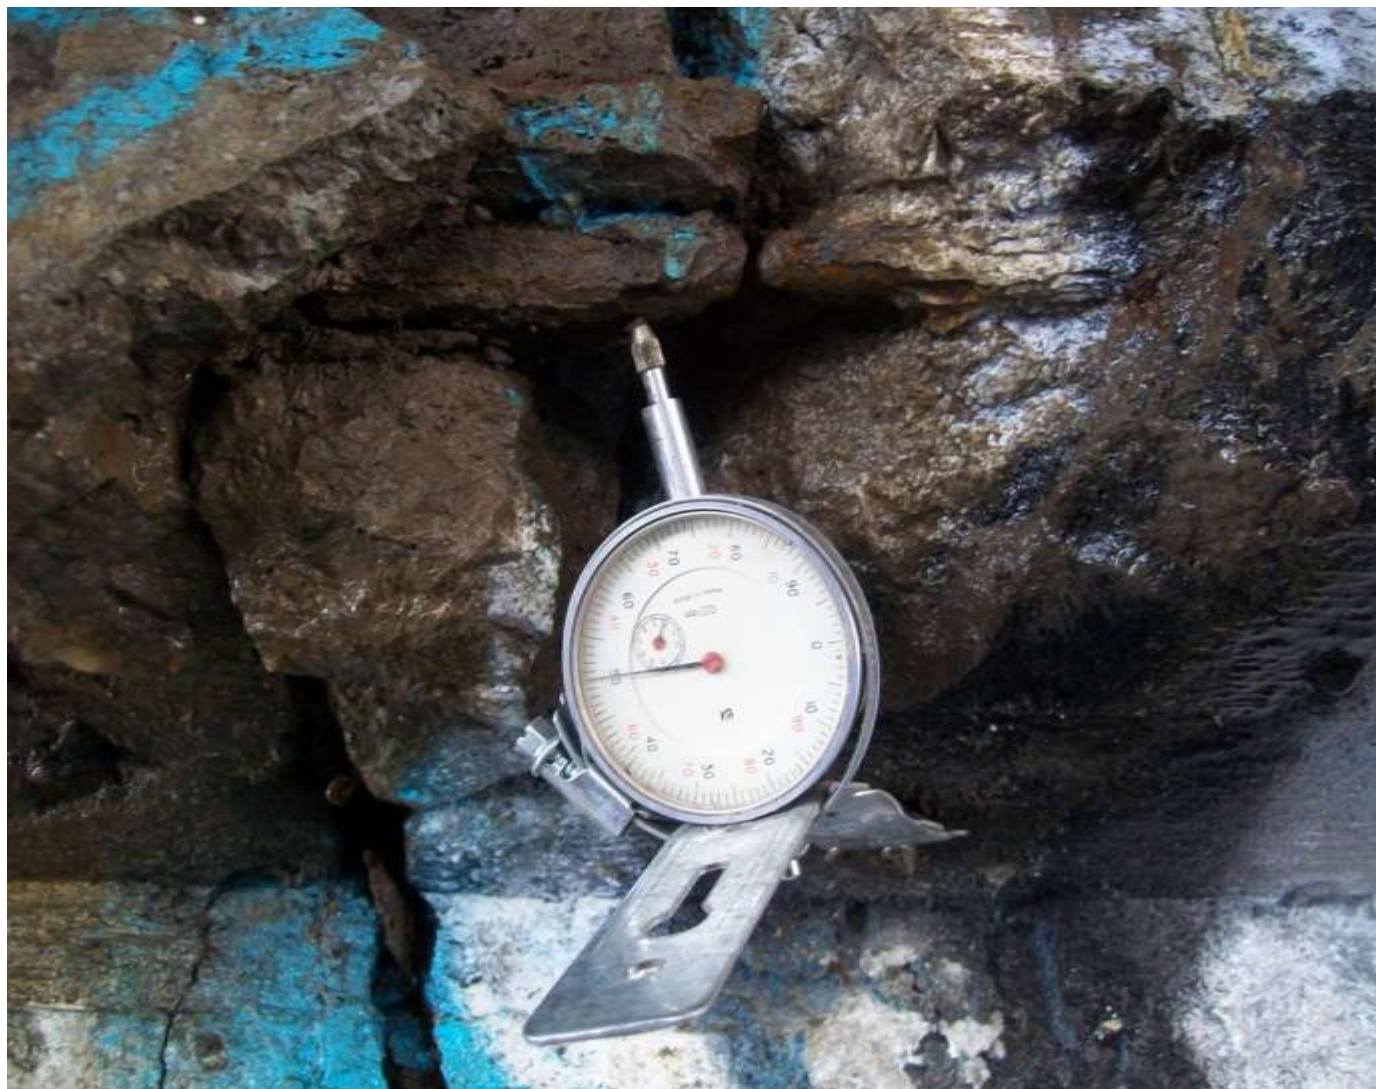
Индикатор для определения вертикальных смещений частей ригеля

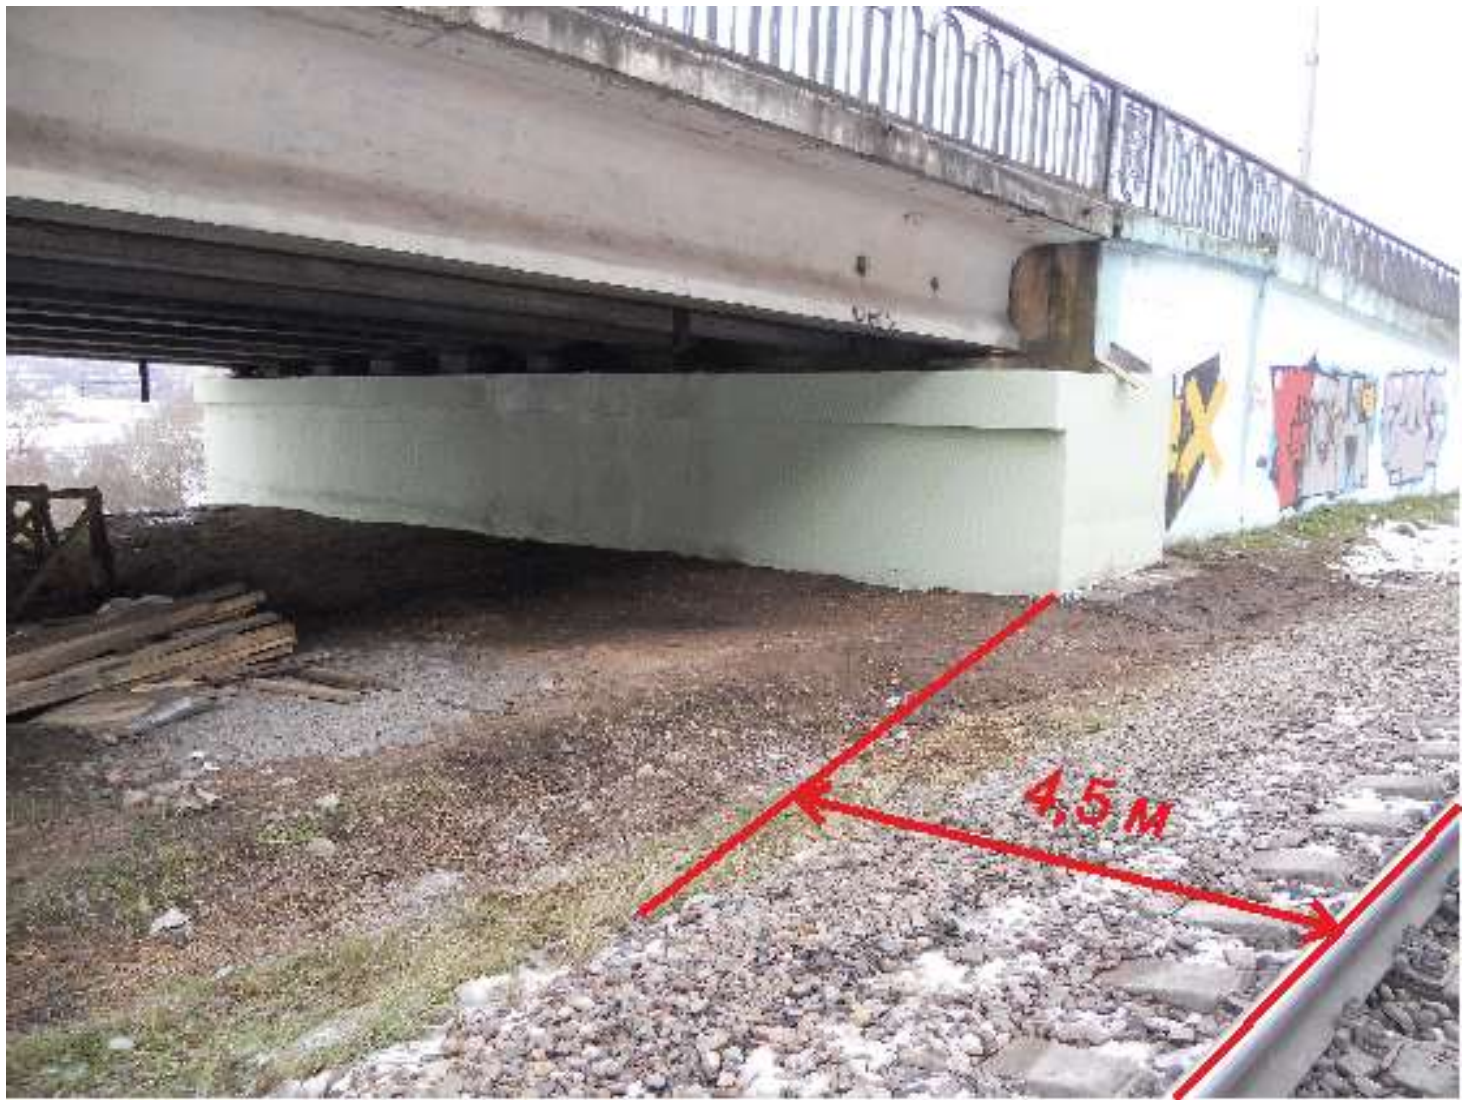
Расстояние от головки рельса до боковой стенки устоя
